経年10年程度のメッシュ入り表面被覆工に関する実態調査

東日本旅客鉄道株式会社 正会員 ○大橋 章
 東日本旅客鉄道株式会社 渡辺富司雄
 東日本旅客鉄道株式会社 正会員 中村 宏

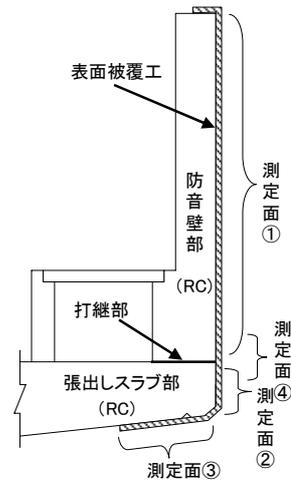
図-1 概略断面図

本調査は、図-1の概略断面図のように、表面被覆工を施工した高架橋の防音壁部から張出しスラブ部に対して実施した。調査した表面被覆工は、表-1に示す3種類の工法である。また、調査内容は、表-2に示すとおりである。

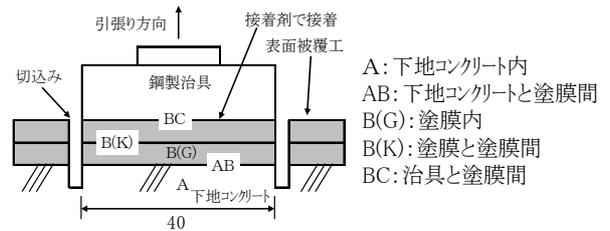
図-1 試験方法と破断状態の表示記号

付着強度試験の概要を図-1に、試験結果を表-4に示す。外観上、また表面被覆工の施工上問題が少ない箇所では、付着強度 1.0N/mm² 以上であった。なお、付着強度の基準値 1.0N/mm² 未満となった箇所の概要を以下に述べる。

- B 高架橋: 付着強度が 0.5N/mm² と低かった貼付不良の部分は、施工時の接着材の含浸不足が推定される、メッシュ目に接着材が十分に詰まっていない状態であった。
- C 高架橋: 付着強度が 0.2N/mm² の部分は、ひび割れに多少漏水跡のある表面状態であった。また、この部分の破断状態は、塗膜と下地コンクリートの界面できれいに剥離した状態であった。これは、防音壁下端部のひび割れが貫通していて、表面被覆工の施工後に逆側等から雨水等が侵入し、その水分により、付着性能が低下したものと推定される。
