## 大村湾沿岸における RC 単版桁の変状に関する一考察

九州旅客鉄道株式会社 正会員 諸橋真琴  
九州旅客鉄道株式会社 非会員 福田幸治

本稿では、湾沿いにある RC 単版桁(以下「当該橋りょう」)について、その変状に対する詳細調査の結果を述べるとともに、同条件の RC 単版桁の状況について報告する。

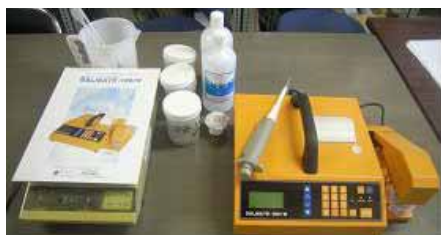
写真-3 デジタル塩分測定器

今回、当該橋りょうの塩化物イオン量を把握するため、スパン中央部で直角方向に山側・中央・海側の3点で、ドリル法により桁下面から鉛直方向に深さ20mm毎に試料を採取し、デジタル塩分測定器を用いて測定を行った(写真-3)。
