## 赤外線カメラなどを活用した高架橋の維持管理手法について

JR 東日本 新潟土木技術センター 正会員 ○ 今泉 浩明  
 田中 徹郎  
 横井 進一  
 正会員 栗林 健一  
 正会員 吉田 昭二

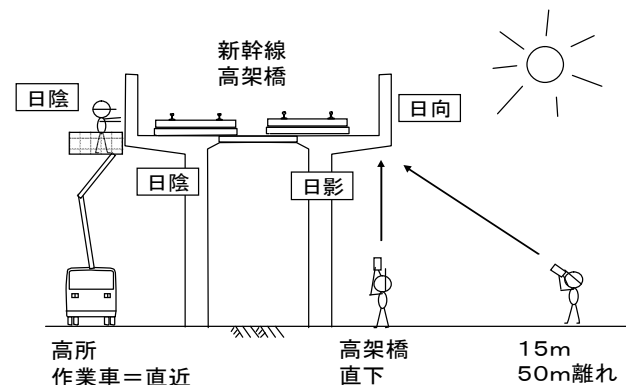
表1 現地検証の試験パラメータ

| | パラメータ |
|---|---|
| 測定部位 | 張り出し下面(常時日陰) 1.5 ㎡ |
| 検査手法 | 目視、赤外線<br>※打音(実際の剥離数=基準値) |
| 日照条件 | 日向(防音壁)、日陰(防音壁)<br>※対象の張り出し下面は常時日陰 |
| 検査位置 | 直近(高作車)、高架橋直下、<br>15m 離れ、50m 離れ |
