## JR 東日本成田エクスプレスルート降雨防災強化に伴う伏び改良工事

今回は更なる安定輸送を図るために行った降雨防災強化第2次対策の中で実施した伏び改良について報告する。

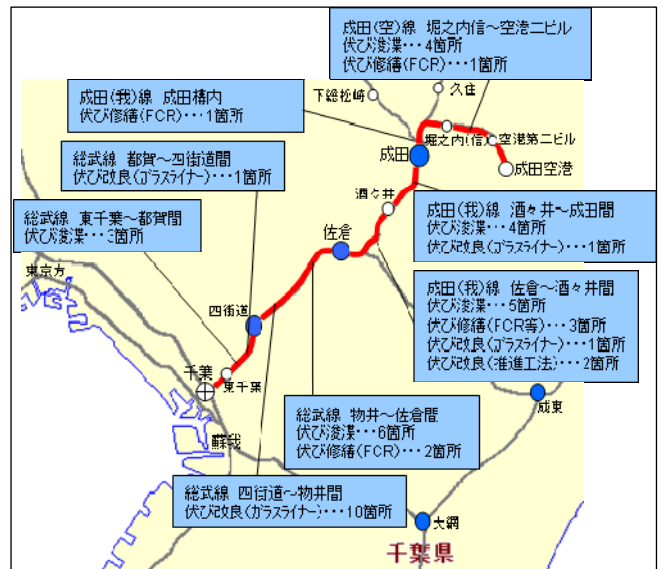
図-1 伏び対策箇所位置図

第2次対策区間は JR 総武本線東千葉・佐倉間、JR 成田線佐倉・成田空港間の約 39Km である。(図－1)

線増時に伏び構造を変えた（継ぎ足した）箇所については構造上弱点となり、管のズレや食い違い等が発生していた為、今回伏び改良及び修繕の対象とした。表－１に、対策工法と施工数量を示す。
