## 供用 10 年を経た新設電気防食橋梁の追跡調査結果

国交省 北陸技術事務所 正会員 吉川 進\*  
 日本工営(株) 正会員○ 松山公年\*\*  
 北陸技術事務所 以倉直隆\*

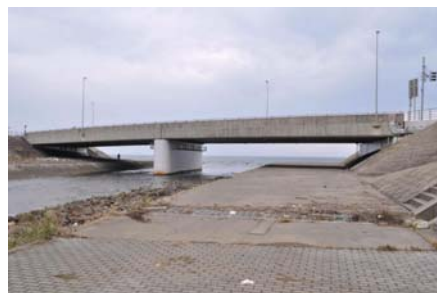
写真-1 名立大橋全景

対象は新潟県上越市の国道 8 号に位置する名立大橋であり、構造形式は 2 径間のプレテン中空床版である(写真-1)。図-1 に桁の断面図を示す。対策として下面に電気防食工法を採用した。電気防食工法は床版下面を 4 分割し、図-2 に示す 4 工法を適用した。

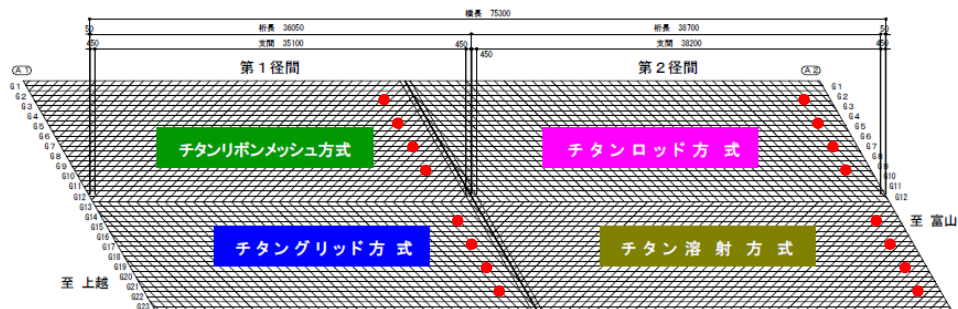
図-2 電気防食 4 工法施工位置図

各電気防食工法に 4 個の照合電極(赤丸、海側から ch. 1~4)が埋設されている
