長年月経過したPCT桁橋の各種調査

長崎大学大学院 学生会員 ○里 輝紀      長崎大学 正会員 出水 享  
長崎大学 正会員 松田 浩      佐賀大学 正会員 伊藤 幸広

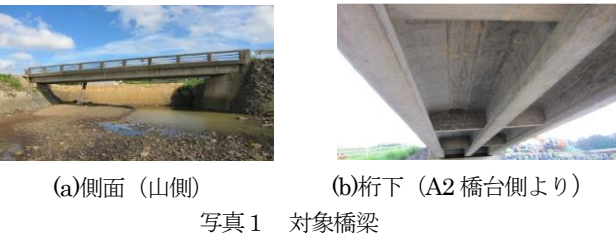
対象とする橋梁（写真 1）は、昨年度 11 月中旬に河川改修で撤去された長崎県北松浦郡佐々町にある 1 径間単純ポストテンション方式 PCT 桁橋（昭和 38 年建設、全幅員 4.3m、橋長 18.7 m、3 主桁）である。調査を実施するにあたり、長崎河川国道事務所の許可を得て、桁下全面に架設足場を設置した。表 1 に調査一覧を示す。
