常温硬化型 UFC のポンプ圧送試験および現場施工

(株)大林組 正会員 ○石関 嘉一
 (株)大林組 正会員 平田 隆祥
 (株)大林組 澁田 安浩
 (株)大林組 田中 友博
 住友金属工業(株) 古川 正典

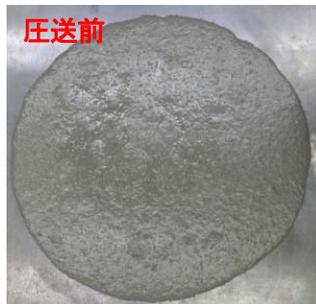
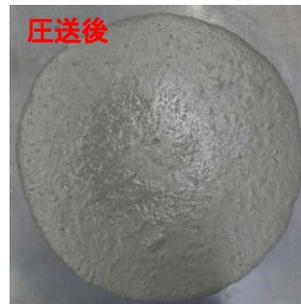
写真-4 スランプフロー

圧送前後のスランプフローおよび空気量は圧送前 808 mm および 1.7%，圧送後 803 mm および 1.8% であり、大きな変化は認められなかった。写真-4 にスランプフローを示す。また、材齢 28 日、標準水中養生における圧送前後の圧縮強度は、図-2 に示すように、目標強度 180N/mm^2 を上回った。圧送後は強度がやや増加する傾向が確認できた。
