## 部分断面修復を施した暴露供試体での鉄筋の腐食評価指標と鉄筋腐食の関係

若築建設(株) 技術設計部技術課 正会員 ○秋山哲治  
若築建設(株) 技術設計部技術課 森 晴夫

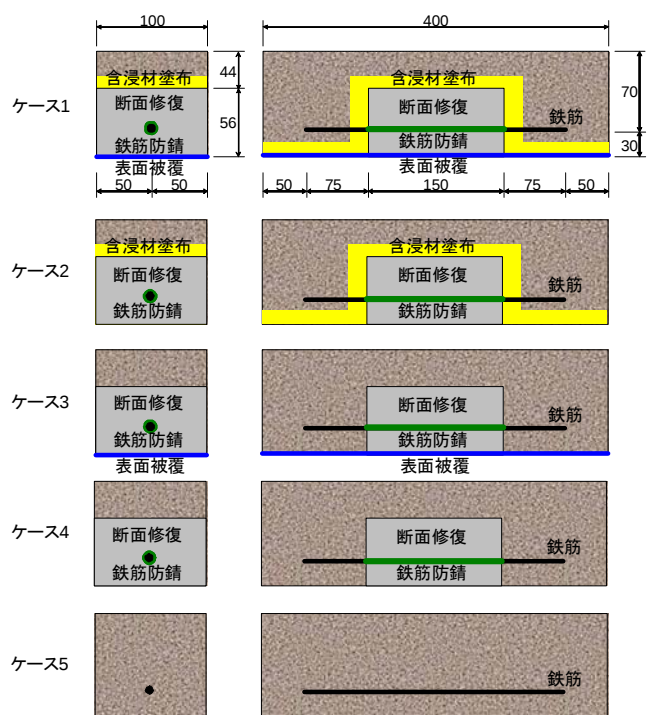
図-1 供試体寸法と部分断面修復の仕様

図-1 に暴露供試体の概要を示す。供試体は補修材の組み合わせによりケース 1～5 を作製した。母材コンクリートの配合は水セメント比 60%とし、空気量 4.5%，材齢 28 日の圧縮強度  $29.9\text{N/mm}^2$  であった。塩分添加は、練混ぜ水に塩化物イオン量  $\text{Cl}^-$  として  $2.4\text{kg/m}^3$  を添加した。断面修復材はポリマーセメントモルタル、鉄筋防錆材はポリマーセメントペースト、含浸材はアルカリ付与材及び亜硝酸塩系防錆材を、表面被覆材には無機系高分子珪酸質材を用い、鉄筋かぶりは  $30\text{mm}$  とした。供試体の暴露面以外は、劣化因子の侵入を防止するため被覆処理を施した。

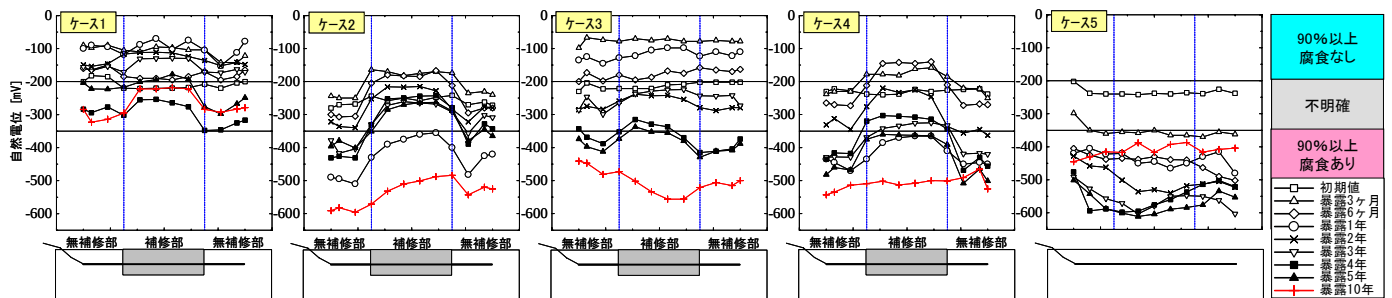
図-3 部分断面修復ケースごとの自然電位の暴露 10 年までの経年変化

図-3 に自然電位の経年変化を示す。総じて、補修後の約

半年～1 年程度は一旦貴側にシフトし、それ以降は経過年数に伴って卑化し、特に補修部と無補修部との境界付近で自然電位が最小となる傾向であった。表面被覆あり（ケース 1・3）では、表面被覆なし（ケース 2・4）と比べて補修部と無補修部の電位差が小さく、また含浸材は無塗布と比べて全体的に鉄筋の卑化を抑制する傾向を示した。

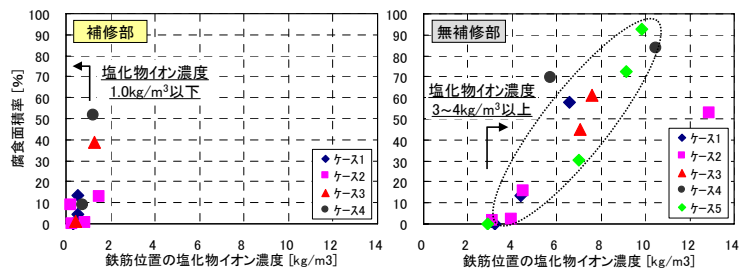
図-4 鉄筋位置での塩化物イオン濃度と腐食面積率の関係

図-4 に鉄筋位置での塩化物イオン濃度と腐食面積率の関係を示す。補修部では塩分含有量  $1\text{kg/m}^3$  以下となる範囲で、腐食が生じている箇所があった。一方、無補修部は塩分含有量が  $3\sim 4\text{kg/m}^3$  程度以上の範囲で、腐食面積率が増加する傾向を呈した。

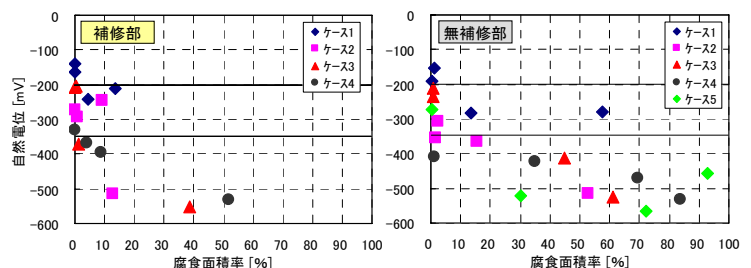
図-5 腐食面積率と自然電位の関係

図-5 に腐食面積率と自然電位の関係を示す。腐食面積の増加がみられる自然電位の値は、補修部は  $-200\text{mV}$  以下、無補修部は  $-300\text{mV}$  程度以下であった。つまり、ASTM 判定基準で腐食不明確となる範囲で腐食が発生した場合や、逆に腐食ありと判定される範囲で実際には腐食していない場合があった。

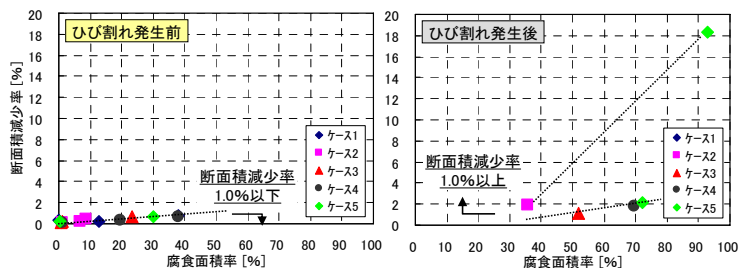
図-6 部位別の腐食面積率と腐食状況

図-6 に腐食面積率と鉄筋の断面積減少率の関係について、ひび割れ発生前・後で整理した。ひび割れ発生前は、鉄筋の断面積減少率が 1%未満（腐食面積率 40%未満）の範囲となった。一方、ひび割れ発生後では、鉄筋の断面積減少率がすべて 1%程度以上（腐食面積率 40%以上）となり、発錆が表面全体に進行し腐食面積率が 90%程度まで増加した場合では、鉄筋の断面積減少率のバラツキは極めて大きくなった。このため、ひび割れ発生後では、腐食速度はある程度の幅をもって増加する傾向があることが判った。
