鋼3径間連続トラス橋コンクリート床版下面の剥落調査

本州四国連絡高速道路株式会社 正会員 ○籠池 利弘
 本州四国連絡高速道路株式会社 正会員 貴志 友基
 本州四国連絡高速道路株式会社 山根 彰
 株式会社ブリッジ・エンジニアリング 明石 良男

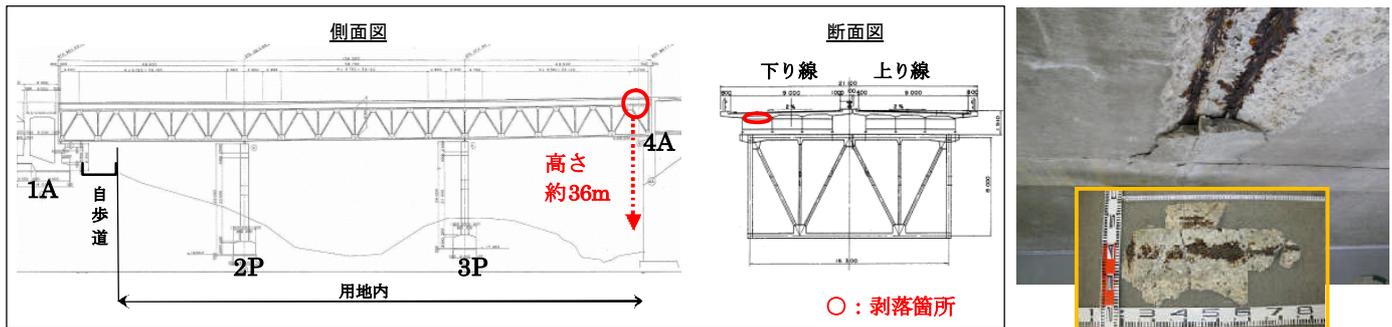
図-1 橋梁一般図

コンクリート片の剥落が確認された橋梁の一般図を図-1 に、剥落したコンクリート片を写真-1 に示す。剥落部のコンクリートは、昭和 57 年 10 月～58 年 1 月の間に打設され昭和 58 年 12 月に供用を開始した。剥落が確認された平成 22 年 7 月時点はコンクリート打設後 27 年が経過している。落下したコンクリート片は 40cm × 60cm × 6cm で重量は約 10kg（発見時は 7 個程度に分断）であった。なお、平成 21 年 3 月に実施した目視点検時には、ひび割れや遊離石灰流出等の異常は確認されていない。
