## 鋼製門型ラーメン橋脚隅角部の変状に関する調査検討—その1—

東京地下鉄（株） 正員 菅原孝男 大泉政彦 松川俊介  
 鉄道総研 正員 杉本一郎 （株）TTES 正員 竹渕敏郎 正員 菅沼久忠

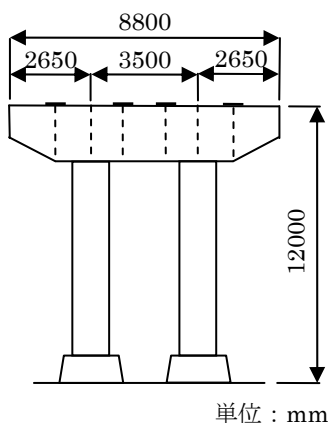
図1 橋脚一般図

今回、対象とした橋脚の概要を図1に示す。橋脚は円柱で梁は角型の門型ラーメン橋脚構造である。柱の径は1.4m、高さは約12mである。この円柱橋脚と梁の隅角部の溶接部において、円柱橋脚の補剛リブ下端部の溶接部に塗膜割れが見られた。そこで、超音波探傷、ならびに、磁粉探傷による非破壊調査を行ったところ、図2に示すような割れが溶接部に見られた。この割れが、溶接部のどの位置から発生しているかを調べるため、さらに溶接部の切削とマクロ調査を実施した。円柱の補剛リブ溶接部の詳細状況を図3に示す。円柱橋脚の補剛リブ溶接部が、片面すみ肉溶接の状態であり、溶接のどの厚が少ないことが明らかとなった。溶接部の中心には異種金属の介在も認められ、溶接部の割れがこの位置に見られることから、割れの発生にはこの溶接欠陥が影響していることが考えられる。

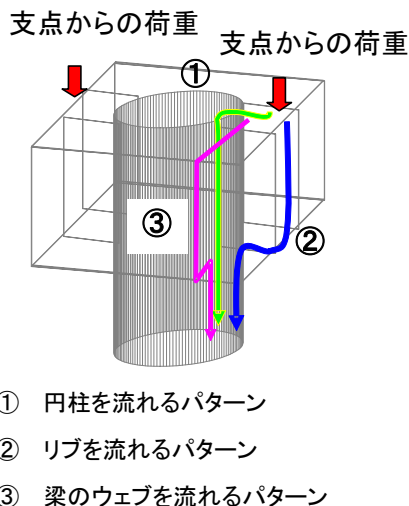
図4 力の伝達ケース

当該門型ラーメン橋脚の隅角部の透視図を図4に示す。本構造では梁から円柱橋脚への力の伝達構造として、図4に示すような3つの力の伝達経路が考えられた。そこで、今回変状が見られた円柱橋脚の補剛リブにどのような応力が流れているのかを調べるために、鋼製橋脚のFEM解析を行った。解析モデルを図5に示す。
