過去に修繕された橋台の挙動調査による健全度把握

1. はじめに

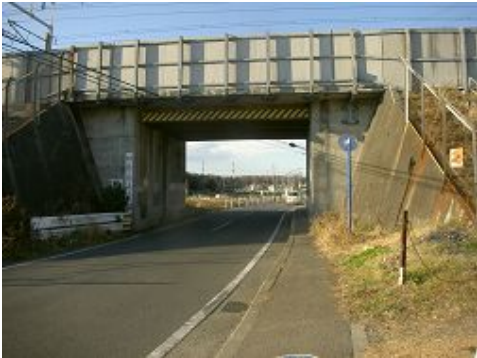
写真-1 調査対象橋りょうの一例

調査対象とした橋りょうは、いずれも支間 10m 未満の単スパンの鉄筋コンクリートけたの橋台である（写真-1）。また橋台の高さは、4m 程度である。なお、この区間は、全列車が最高速度 270km/h で走行する区間である。

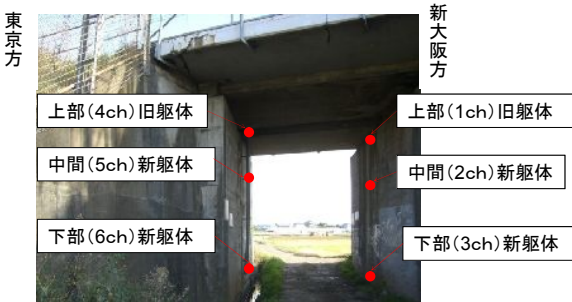
写真-2 速度計配置図

速度計の設置箇所は、旧躯体上部、新躯体中間、新躯体下部とした（写真-2）。なお計測条件は、列車通過時間を 10 秒以内と想定し、サンプリングを 500Hz、サンプル数を 5000 に設定した。
