## 被災した鋼箱桁橋の亀裂進展モニタリング事例の紹介とリモートアクセスに向けた一検討

大日本コンサルタント株式会社 正会員 ○田代 大樹 吉岡 勉 笠井 利貴  
同 上 佐々木 達生 小橋 朋和

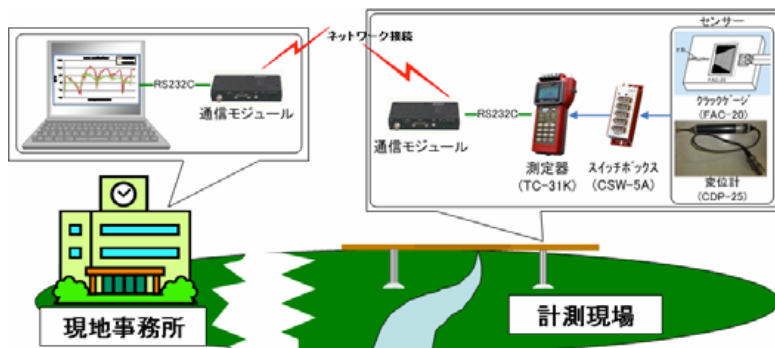
図-3 リモートアクセス概要

現在の計測システムを用いることで、亀裂の進展と主桁のたわみを定量的に評価できるようにしたものの、長期監視のためには定期的に現地でデータ回収する必要がある。そのため、データ回収作業を省力化するために、通信モジュールを用いたリモートアクセスにより、遠隔地からデータ取得可能なシステム(図-3 参照)の導入を検討している。

している。また、このようなモニタリング計測を現地でを行う際に生じる問題点として、電源の確保が挙げられる。特に、今回のような震災後において現地で電源を確保することは大変困難となる。現状のシステムでは乾電池駆動としていることから、電池交換の手間がかかってしまうため、太陽光パネル等の半永久的な電源により、現場に赴くことなく遠隔地から容易にデータを取得できるシステムとすることが今後の課題となる。
