## 長大橋フィンガージョイントのき裂損傷原因調査

(財)首都高速道路技術センター 正会員 ○友清 剛  
 (財)首都高速道路技術センター 正会員 小西 拓洋  
 首都高速道路株式会社 正会員 阿部 紀征

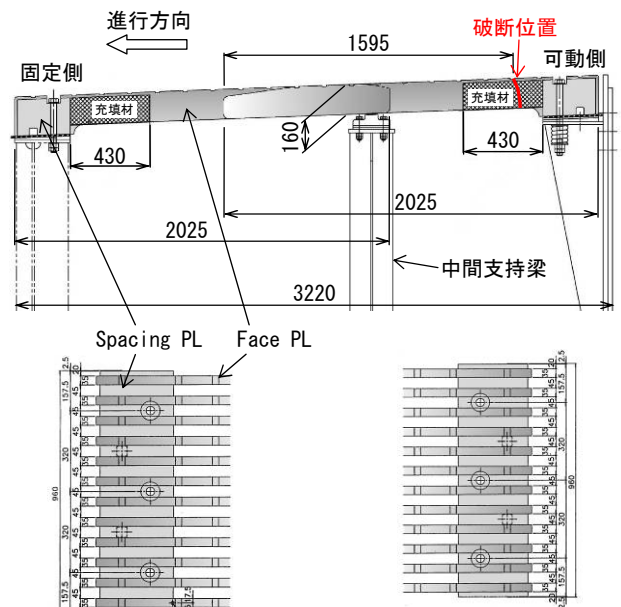
図-1 フィンガージョイントの構造

図-1 にフィンガージョイントの構造を示す。本橋梁のフィンガージョイントは一般的な鋼製フィンガージョイントとは異なり、L2025×H160×B35mm の Face PL (材質 SM400B) と Spacing PL (材質 SM400C) とを幅員方向に重ね合わせてすみ肉溶接にて接合した特殊な構造を有している。また、桁の遊間は 3220mm と大きく、Face PL の張出しが長いため、中間に支持梁を設けて単純梁・片持梁として設計されている。
