ケーブル被覆管の割れ発生原因の調査

阪神高速技術(株) 正会員 ○岡本 亮二  
阪神高速技術(株) 正会員 高村 義行  
阪神高速道路(株) 正会員 林 訓裕

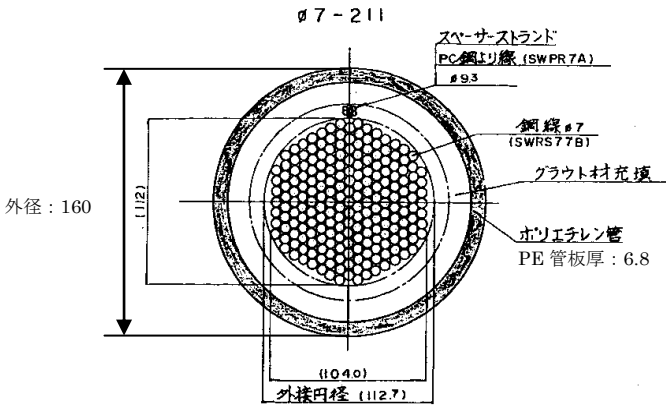
図-2 ケーブル断面

割れが確認されたケーブル断面を図-2 に示す。この斜張橋のケーブルは全部で 72 本あり、割れが確認されたのは南側の 1 本のみである。

外径 160mm、PE 管厚 6.8mm、グラウト充填された PWS (φ7-211) である。
