## 腐食したリベット集成部材の力学的挙動に関する研究

広島大学 正会員 ○藤井 堅

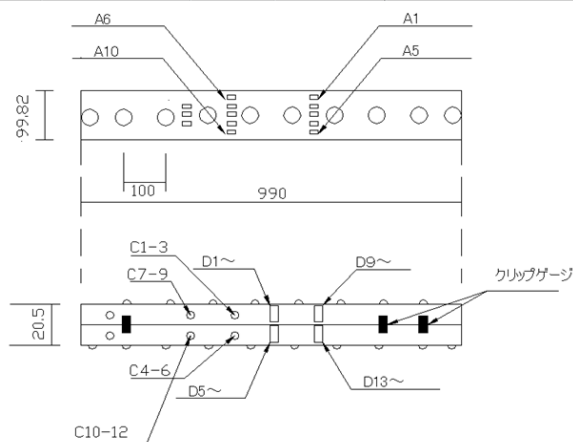
Fig. 1 3点曲げを実施する供試体概要

リベットによってとじ合わされたリベット集成部材の 3 点曲げ試験は 100(tf)の万能試験機を用いて行った。なお、供試体 2 は板の間に錆層が存在するので、みかけの板厚は両サイドで異なり、そのまま載荷するとねじれが発生する恐れがある。よって本実験ではジェットモルタルを用いて高さを調整し、載荷試験を行った
