## 実腐食部材を用いた鋼 I 桁構造の疲労特性に関する基礎的実験

琉球大学 学生会員○島袋秀也 琉球大学 正会員 下里哲弘 琉球大学 正会員 有住康則  
琉球大学 正会員 田井政行 施工技術総合研究所 正会員 小野秀一 金秀鉄工(株) 長嶺由智

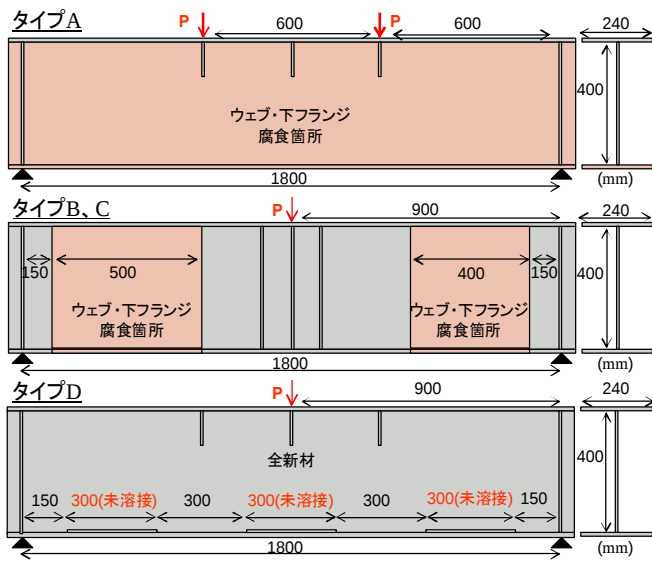
図 1 試験体製作図面

試験体は 4 タイプである。タイプ A では全ての下フランジとウェブに、タイプ B 及び C では桁端部付近の下フランジ及びウェブに実橋において腐食した部材を切り出して用いている。タイプ A 及び B の下フランジとウェブは実橋で溶接された状態のままを保持して、タイプ C では下フランジとウェブの溶接補修を想定して腐食鋼板同士を溶接接合して製作されてある。タイプ D はすべて新材で製作した試験体であり、下フランジとウェブは部分的に未溶接で製作し、実橋で多く発生する下フランジとウェブとの腐食破断をモデル化したものである。写真 1 に実腐食使用部材を示す。図 1 に上記 4 タイプの図面を示す。
