## 飛来海塩環境における上路トラス橋の部位レベルの腐食環境評価に関する研究

九州大学 学生会員 ○林 秀幸 九州大学 正会員 貝沼 重信  
九州大学 学生会員 山本 悠哉 西日本高速道路(株) 正会員 今村 壮宏

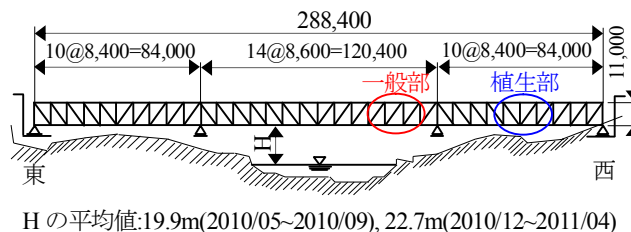
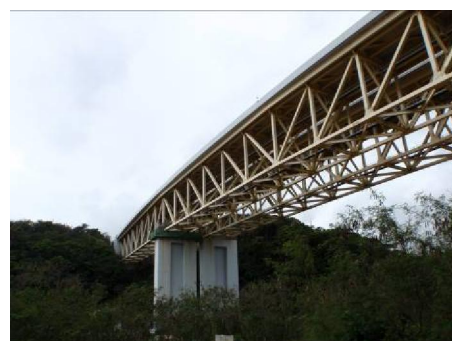
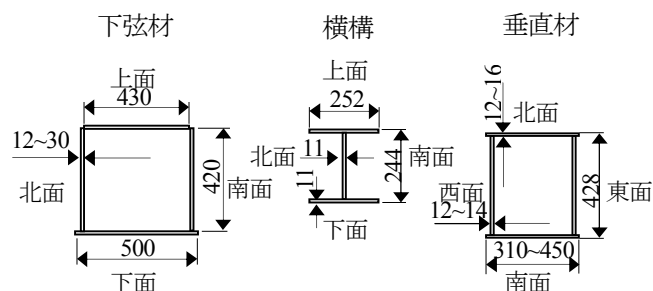
図-1 対象橋梁 (単位: mm)

対象橋梁は海岸線から約 1.5km の飛来海塩環境下に位置 (Lat.26°47'N, Long. 127° 93'E) する上路トラス橋である。対象橋梁と各部材断面の諸元を図-1 に示す。対象橋梁の着目部位は、植生の有無の影響を想定して一般部および植生部とした。これらの部位において、その下弦材、横構および垂直材の内外部に、図-2 に示すように ACM 型腐食センサ、モニタリング鋼板 (JIS G 3106 SM490A, 60×60×3mm, プラスト処理 (ISO Sa2.5)), および温湿度センサをアクリル板を介して設置した。腐食環境評価は年間の季節変動を考慮して、1 年間 (2010/5~2011/5) とした。

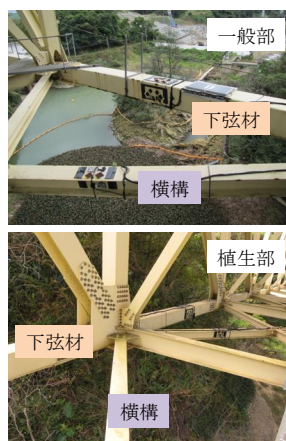
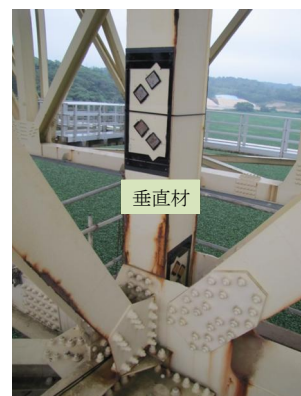
図-2 ACM 型腐食センサとモニタリング鋼板の設置状況

(a) 下弦材と横構

(b) 垂直材
