## 鋼トラス橋の格点部 P72d の腐食計測とその特徴

首都大学東京 学生会員 ○高橋翔平、山本憲 (独) 土木研究所 正会員 村越 潤  
 首都大学東京 フェロー会員 野上邦栄 (独) 土木研究所 正会員 遠山直樹  
 鹿島建設 (株) 正会員 山沢哲也 (独) 土木研究所 正会員 澤田 守  
 早稲田大学 フェロー会員 依田照彦 (独) 土木研究所 正会員 有村健太郎  
 早稲田大学 正会員 笠野英行 (独) 土木研究所 郭 路

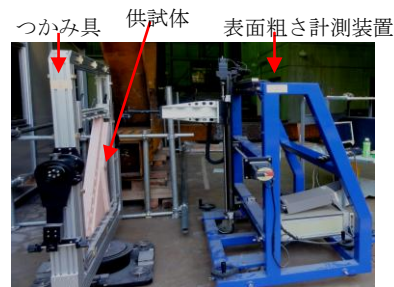
写真3 計測状況

計測は、外面計測のときと同じレーザー変位計を設置した表面粗さ計測装置を用いた<sup>2)</sup>。石膏をつかみ具に固定し、レーザーが垂直にあたるようにセットした。計測は1mmピッチで行った。基準面は、あらかじめ石膏に設定されている基準板から3～4点を計測し、設定した。基準板からガセットプレートまでの距離は19mmである。レーザー変位計から計測点までの距離を(h)、基準面までの距離を(H)とすると、ガセットプレートの腐食量は、 $(h-H-19)$ で算出した。またガセットプレートの板厚は10mmであるので、斜材部分の腐食量は、 $(h-H-19-10)$ で算出した。
