## ゴム支承が破断した東部高架橋の震災応急復旧工事

高田機工(株) 正会員 ○西幡巨千昭 高田機工(株) 平田 寛  
高田機工(株) 中津 欣也 高田機工(株) 鈴木 一好

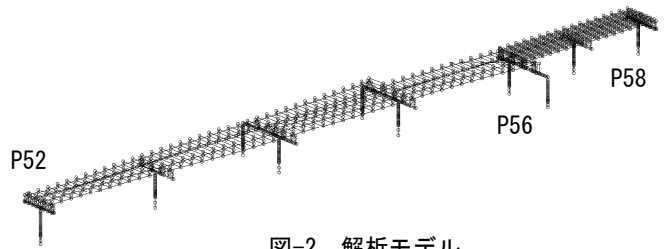
図-2 解析モデル

箱桁側の支承は、ゴム体中央付近で水平に破断しており、一般的なせん断破断試験結果と異なる。そのため、図-2に示すような骨組モデルで観測地震波を用いた動的解析を行い、挙動を検証した。その結果、箱桁側(P52, P54)ゴム支承の破断原因は、下部構造形式の混在(T型橋脚梁の上下動)と上部工の偏載の影響に伴う負反力が生じた状態でのせん断変形が主要因であると推定した。
