鋼鉄道橋バックルプレート床版の構造別による応力性状とき裂発生原因について

(株)レールテック 正会員 ○ 山内 彰 正会員 松本健太郎 非会員 田中 隆一郎

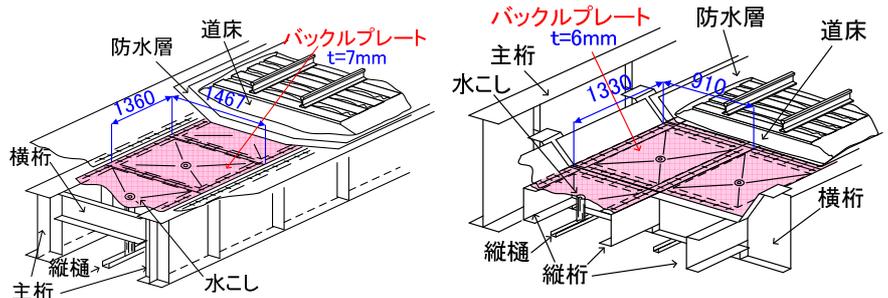
図-1 鋼鉄道橋バックルプレート床版

図-1 に、対象とした上路タイプと下路タイプのバックルプレート床版を示す。両タイプともに、単線のリベット構造で供用 80 年(1931 年架設)が経過している。

上路タイプは、I 型の主桁と溝型鋼の横桁と間に、板厚 7mm のバックルプレートをリベットで四辺を接合されており、下路タイプは溝型鋼の縦桁と I 型の横桁との間に、板厚 6mm のバックルプレートがリベットで接合されている。なお、バックルプレートは道床から荷重直接を受け、単純引張りで設計される構造部材である。

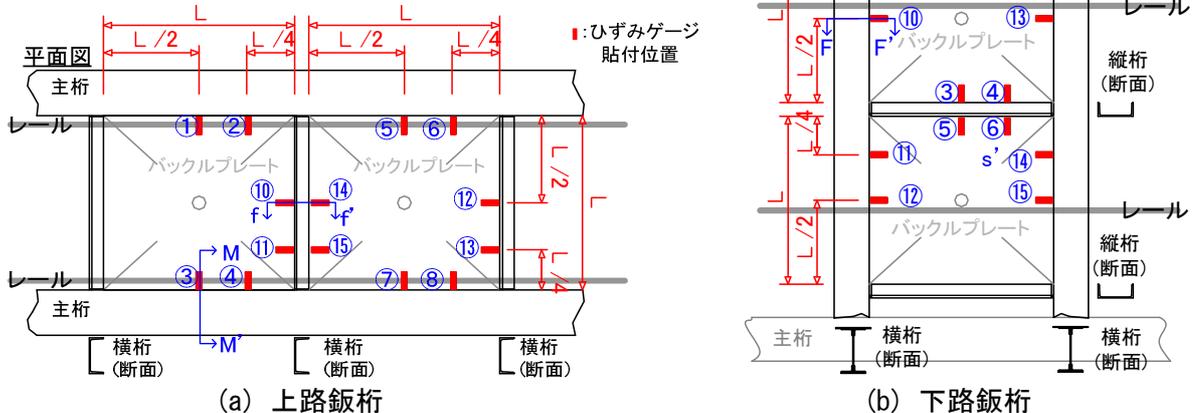
図-2 ひずみゲージ貼付け位置 (○囲み数字は、ひずみゲージナンバー)

図-2 に、バックルプレートのひずみゲージ貼付位置を示す。実働応力測定は、取付部に沿って生じるき裂(写真-1)を想定し、比較的腐食で断面欠損していないバックルプレートを対象に実施した。応力測定位置は、バックルプレート取付箇所の他部材縁から 10mm 離れた位置で、取付部に直行してバックルプレート下面に 1 軸ひずみゲージ(ゲージ長 5mm)を貼付した。なお、測定列車は 223 系とした。
