## 自己相関ロックイン赤外線サーモグラフィによる鋼道路橋の応力変動計測

本州四国連絡高速道路(株) 会員 ○ 川端 淳 本州四国連絡高速道路(株) 会員 伊藤 進一郎  
 神戸大学 会員 阪上 隆英 神戸大学 学生会員 松岡 洋平  
 滋賀県立大学 会員 和泉 遊以

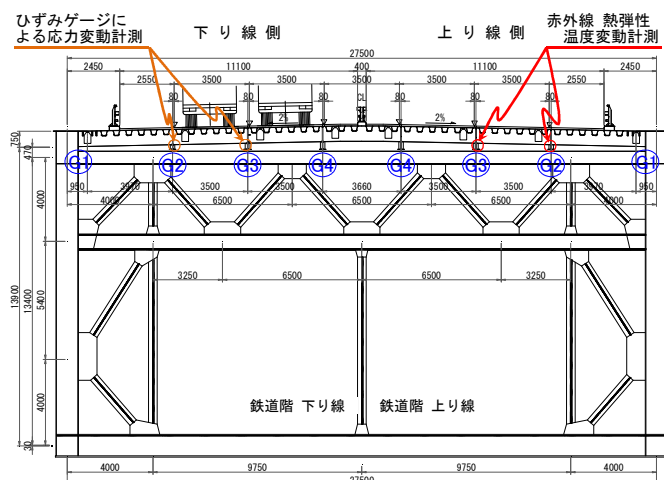
図-1 計測対象橋梁(道路鉄道併用鋼斜張橋)の主桁断面

計測対象とした橋梁は、道路鉄道併用の鋼斜張橋である。本橋の主桁断面は、図-1 に示すとおりであり、図-2 に示すような鋼床版縦桁の横桁交差部の下につけられた垂直補剛材の上縁側溶接部(横桁下フランジとの溶接部)で、疲労亀裂が発生している。疲労亀裂の状況は、写真-1 に示されているように、現状では軽微なもので、同一構造の垂直補剛材が橋全体で約 700 カ所あり、そのうちの 6 カ所で発見されている。
