既設鋼床版閉断面Y型リブの疲労き裂対策検討

首都高速道路(株)	正会員	○神田 信也
同上	正会員	高橋 成典
同上	正会員	村井 啓太
(財)首都高速道路技術センター	正会員	斎藤 豪

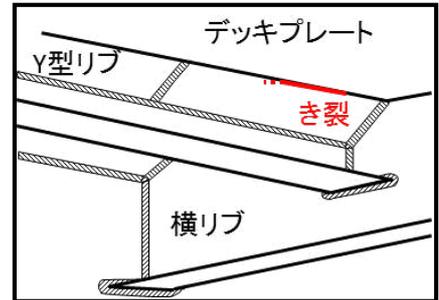
図-1 断面図

既設鋼床版の縦リブである閉断面Y型リブの溶接部に疲労き裂が発見された。当該橋梁の構造は、3径間連続鋼床版箱桁構造、全長292m、縦リブにリブ高の高い閉断面Y型リブを用いることで横リブ間隔を5mにするなど、経済設計を意識した特徴的な構造形式を有している。閉断面Y型リブの断面を図-1に示す。なお、閉断面Y型リブとデッキプレートは4mmの隅肉溶接である。
