# 山口県道 15 号岩国玖珂線新愛宕橋補修工事に関する技術的所見

勝井建設株式会社 正会員 ○勝井 勇次  
 勝井建設株式会社 正会員 勝井 優  
 徳山工業高等専門学校 正会員 原 隆

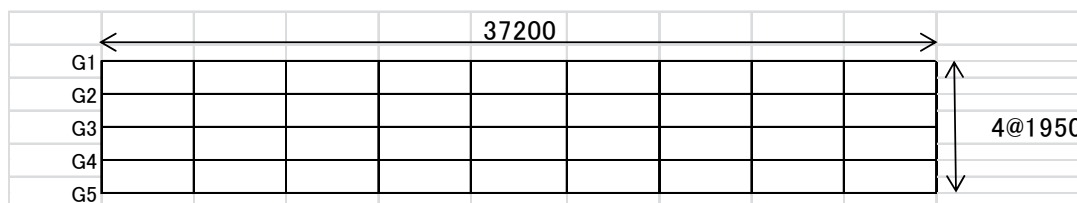
図-4. 格子モデル

活荷重載荷による影響は、主桁の中央たわみに着目して解析した。計算は、主桁と横桁から構成される格子モデルによる（図-4）。活荷重の載荷は、固定載荷荷重として主桁部材上の Z 方向鉛直荷重と部材系 X 軸回りの回転モーメントに分割して入力して、輪荷重位置載荷を再現した。
