塩害環境下にある既設橋梁への付着塩分と気象・海象条件との関係

(独)土木研究所 正会員 花井 拓 非会員 岡 智彦
正会員 木村 嘉富 正会員 田中 良樹

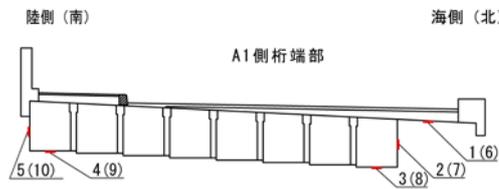
※括弧内の番号は A2 側
図-1 表面付着塩分拭き取り箇所（番号）

図-1 に桁表面の付着塩分（塩化物イオン）の調査箇所を示す。調査は海側及び陸側の外桁を対象とし、桁端部付近の張り出し床版下面、ウェブ、下フランジの表面から 50cm 角の区画を蒸留水で湿らせたガーゼを用いて拭き取った。拭き取りは平成 21 年 12 月～平成 22 年 3 月の毎月と、平成 23 年 1 月に実施した。
