## コンクリート橋上部工を対象とした付着塩分量の空間分布に関する調査研究

琉球大学大学院 学生会員 ○崎原盛伍  
琉球大学 正会員 富山 潤

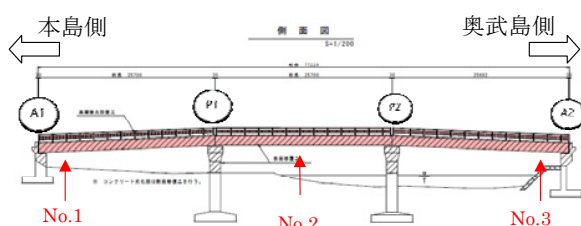
図-1 側面図

測定は、図-1 に示す橋梁端部(No.1, No.3)および中央部(No.2)とした。また、図-5 に主桁の測定箇所を示す。

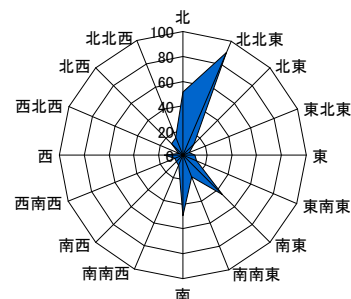
図-4 年間の風向別割合(2011 年名護気象)

調査対象にした A 橋は、3 径間ポストテンション PC 橋(供用開始：昭和 57 年 3 月)であり、沖縄本島と奥武島を結ぶ海上橋である。図-1 に側面図、図-2 に断面図を示す。また、図-3 に位置図を示す。本橋付近は、図-4 に示すように、年間を通して北よりの風が卓越する風況(平均風速：3.8m/s)にある。

本橋の風況状況は、図-4 に示すように北よりの風が年間を通して多く、図-6 のように卓越する北よりの風

が奥武島の森林などに遮られて風向が変化する．測定位置において No.1>No.2>No.3 の順に吹き込む風速の強度が異なり，コンクリート表面の付着塩分量も風向・風速に依存するものと予想される．
