## 塩害環境下で約 35 年経過した PC 歩道橋桁のひび割れ分布と鋼材腐食の検討

長岡工業高等専門学校専攻科 学生会員 ○駒形 亮  
長岡工業高等専門学校 正会員 井林 康

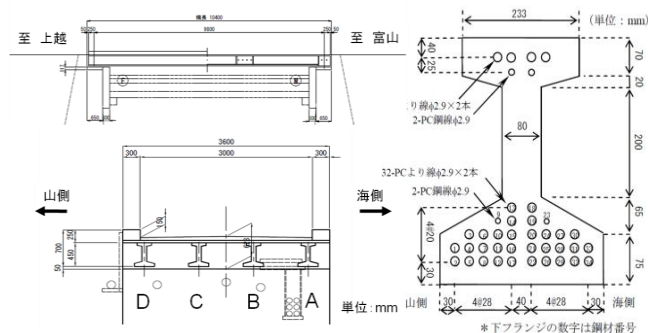
図-1 橋梁概略図

載荷実験を行った鱗崎橋は、新潟県糸魚川市能生で久比岐自転車道の一部として供用されていたもので、1975 年に竣工され、2008 年に橋梁定期点検を実施した結果、構造物の劣化状況から撤去が決まり、2010 年に解体・撤去を行った。図-1 に橋梁の概略図および桁断面図を示す。載荷試験および解体は長岡技術科学大学にて行われた<sup>1)</sup>。海側の主桁から順に A, B, C, D と呼ぶことにし、本研究では A, B の 2 桁について検討を行った。
