## 鉄道橋の下路鉋桁縦桁上フランジに発生した変状と対策

JR 東日本 東京土木技術センター 正会員 ○ 大上 貴寛  
大井 晴男  
高橋 武志

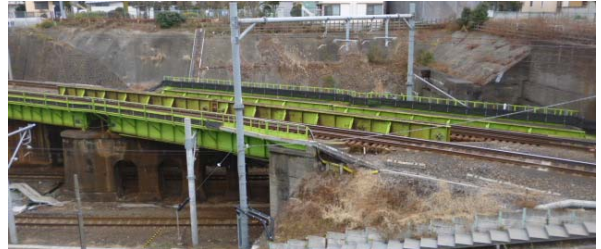
写真-1 橋梁全景

本報告では、営業線に供する下路鋼板桁(写真-1)の縦桁上フランジに発生した部材欠損の変状原因および同種変状を発生させない対策方法について述べる。

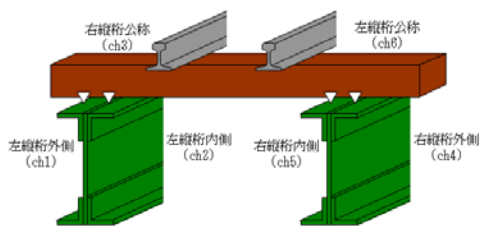
図-2 ひずみゲージ取付け位置

縦桁上フランジ上面にひずみゲージを取付け、部材に発生している応力測定を実施した(図-2)。

測定の結果を図-3に示す。縦桁1箇所における上フランジの面外応力(ch1, ch2, ch4, ch5)は、鋼材に疲労損傷等の変状を発生させるほどの高い値ではなかった。
