東海道新幹線下路トラス橋縦桁端部首溶接部変状の発生原因究明と対策検討

東海旅客鉄道(株) 正会員 ○中越 正幸
 東海旅客鉄道(株) 正会員 所 真吾
 東海旅客鉄道(株) 井上 良博

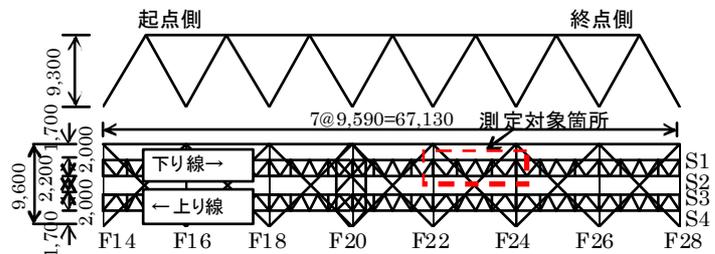
図-3 対象橋りょう14連目と測定箇所

変状が集中して発生している14連目を対象とし、前回の調査¹⁾では亀裂の発生はないが、応力の高い箇所、低い箇所が存在する下り線の横桁 F22-F24 間で調査することとした(図-3)。

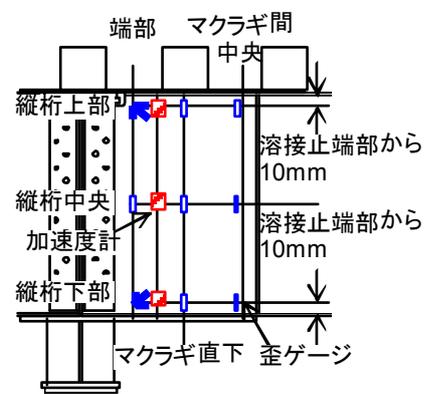
図-4 応力測定位置(縦桁腹板)

クラギ間中央の3箇所に設置した。なお、応力の伝達方向を確認するため3軸歪ゲージも設置した。また、加速度計は、腹板の変位量を確認するため切欠き部とマクラギ間に設置した(図-4)。さらに上フランジに作用する曲げ応力を再確認するため、同上フランジ下面に歪ゲージを設置した(図-5)。

図-6 に下り線(当該線)通過時の縦桁腹板の面外曲げ応力測定結果を示す。面外曲げ(36.2MPa)が発生している。その他箇所の応力測定結果を確認したところ、面外曲げは縦桁上部の端部周辺のみで発生しており、縦桁中央及び下部の端部は発生していないことがわかった。加速度計による腹板の変位量は、上部・中央・下部とも類似しており、局所的な振動は確認することができなかった(図-7)。また、マクラギ直下・マクラギ間においても、首溶接部に面外曲げや高い応力は確認できなかった。また、図-8 に上り線(反対線)通過時の縦桁腹板の面外曲げ応力測定結果を示す。縦桁上部の端部に面外曲げ(17.8MPa)が発生しており(図-8)、縦桁端部は横桁のたわみに追従し、同部位に応力が伝達され、面外曲げが発生していると考えられる。

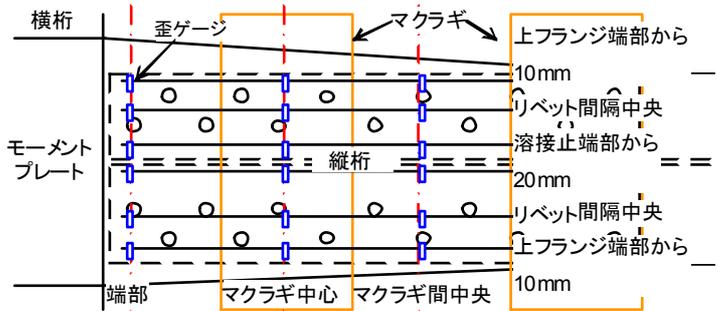
図-5 応力測定位置(上フランジ曲げ応力)

上フランジ下面の歪ゲージから、上フランジに作用する曲げ応力は、ほとんどみられなかった。波形は、引張と圧縮が繰返し発生するものとなっていた(図-9)。この結果から、上フランジの挙動は首溶接部腹板の局所的な面外曲げに関係がないと推測される。
