# 1 世紀以上使用されていた支承のリフレッシュ工事

横浜市道路局建設部橋梁課 鈴木淳司

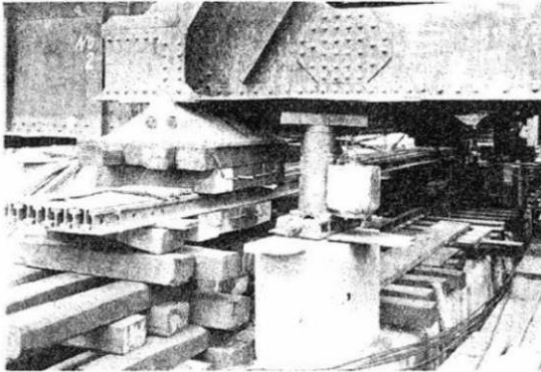
写真-1 鉄道橋時代の支点近傍

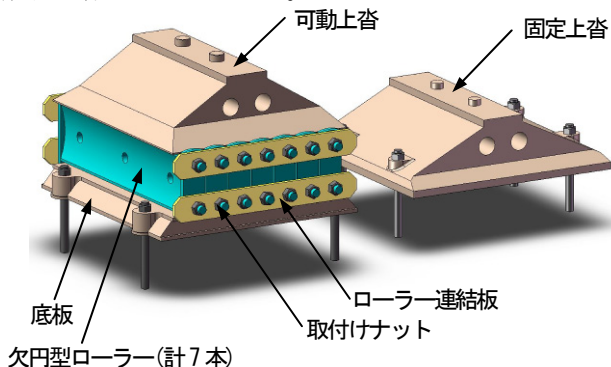
図-1 既存支承の構造図

支承が製作された当時の設計図が残されていないため、撤去後の寸法計測から再現した可動支承と固定支承の構造図を示す(図-1)。支承形式は可動・固定形式である。鉛直荷重支持は可動・固定上沓の上面で上部工を支持しており、桁のたわみに追従する回転機能は有していない面支承であった。可動支承の変位追従機構は、欠円型ローラーのころがり機構であった。下部構造とはアンカーボルトで定着させ、上部構造とは固定・可動上沓上部の円筒形の突起ではめ合うのみの構造で、上揚力を支持する機能は有していなかった。
