地下トンネル区間における道床コンクリート変状と対策について

西日本旅客鉄道(株) 正会員    ○佐藤 和久    西日本旅客鉄道(株) 正会員    三宅 篤  
西日本旅客鉄道(株) 正会員    重富 康児    西日本旅客鉄道(株) 正会員    一條 健吾

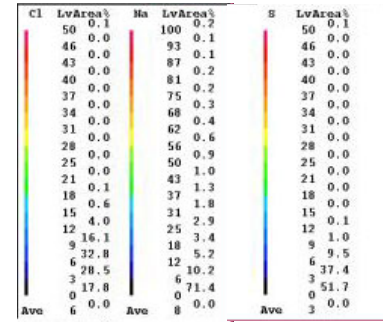
図-2 各分析元素の濃度分布指標

試料 No.①, ③については、補修樹脂に分析元素 3 元素の浸透は認められなかった。試料 No.②については、補修樹脂と既存コンクリートとの接触面に分析元素の浸透は認められなかった。試料 No.④で補修樹脂との接触面から既存コンクリート部にかけて S(硫黄)の浸透と Cl の内部移動が認められた。これは、補修樹脂による対策工事施工に劣化したコンクリートのはつりがやや足りなかったと考えられ、Na の浸透は見られ

なかったことから、硫酸ナトリウムによる劣化は今後もないと考えられる。Cl については、S が浸透したためにその部分が中性化したためではないかと考えられる。
