# 鉄道営業線トンネルにおける二次覆エリングビーム交換方法について

JR 東日本 東京土木技術センター  
JR 東日本 東京土木技術センター  
○東鉄工業株式会社 東京土木支店

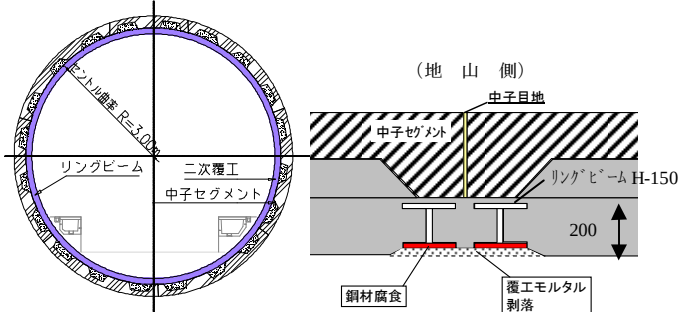
図-1 トンネル断面

本施工箇所は単線並列シールドトンネルの上下線43m 区間である。当該箇所部の土質は、上部半断面は鋭敏比の高い軟弱シルト層（N値 0～5）、中間部は不整合砂礫層、下部は土丹で構成される。当初中子型セグメントでの施工を予定していたが、掘進中に軟弱シルト層がトンネル下部まで広く分布していることが判明したため、中子型セグメントにリングビーム（H150×150、@900）の補強した覆工構造とされた。また、当該トンネル建設中の1971年に東京都の地下水汲み上げ規制が施行され、以降地下水位は30年間に30m程上昇したため、二次覆工部に経年劣化による塩分濃度の高い漏水が発生している。
