## 狭隘部点検用ロボットの開発

首都高技術株式会社 正会員 ○布施 光弘  
株式会社ホルス 高田 光  
株式会社イクシスリサーチ 山崎 文敬

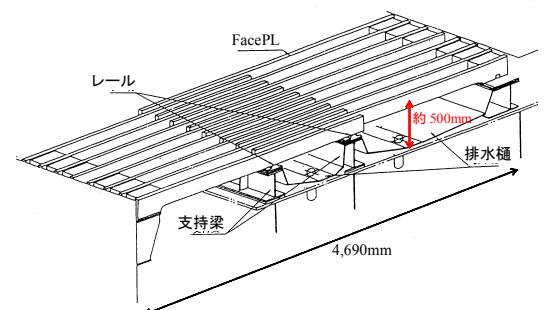
図-1 フィンガージョイントの構造

点検対象としたフィンガージョイントは、桁の遊間が 4,690mm と大きく、FacePL の張出しが長いので、中間に支持梁を設け、単純梁として設計している。箱桁内部には、占用物件を添加するための空間があり、構造高を低くする必要があったため、図-1 に示すような形状となっている。空間の高さは 500mm 程度で、人による点検が困難であった。このため、遠隔操作可能なロボットを、排水樋面に設置し、FacePL 底面を撮影することで、得られたデジタル画像より損傷を確認することとした。
