山間線区における空転滑走に関する研究

東日本旅客鉄道株式会社 正会員 ○菅原 衛

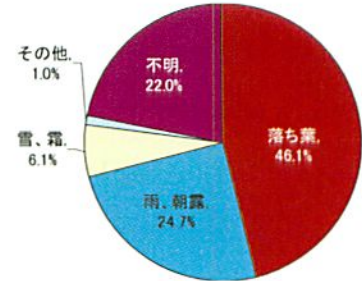
図1 空転滑走発生割合(全支社管内)

列車の空転滑走は、列車運行だけでなくレールの空転傷や車輪のフラット化等、設備にも悪影響を及ぼしている。特に山間線区では、秋になると空転滑走が多く発生している現状である。当社全支社管内の2006年から2010年までに発生した空転滑走による輸送障害によると、空転滑走の発生要因については、乗務員等の申告等により落ち葉や雨、朝露等が要因として挙げられている(図1)。そこで、当社の中で最も空転滑走が発生している盛岡支社の「山田線」に着目し、要因として挙げられている落ち葉や雨、朝露等の空転滑走に及ぼす影響に関する調査および試験を実施した。
