## 身延線西富士宮・沼久保間 16 k 0 0 0 m 付近斜面崩壊箇所の復旧について

東海旅客鉄道株式会社 正会員 ○山崎 梢

東海旅客鉄道株式会社 正会員 斎藤 伸明

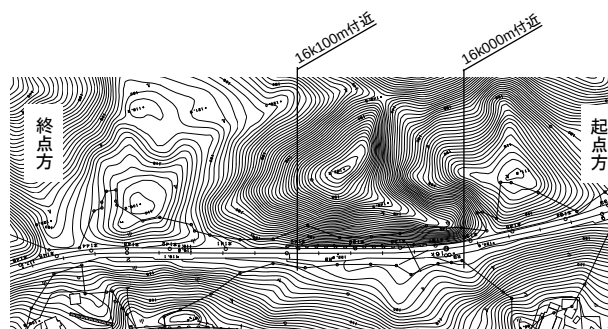
図-2 線路平面図

現地の線路平面図を図-2 に、スケッチを図-3、図-4 に示す。当該箇所は、標高 300m 程度の山の裾部に位置する片切区間から自然斜面へ移る区間である。

斜面崩壊の規模は延長約 160m×高さ約 15m、崩壊土量約 800 m<sup>3</sup>であった。起点方の延長 40m の部分については落石防止網が施工されていたが、これを越えた崩土が線路に流入した。斜面が最も線路に近づく曲線部（16 k 000m から 16 k 100m）には土留擁壁（高さ約 5m）が施工されており、ポケットが確保されていたため線路内への崩土流入を防止することができたが、土留擁壁の終点方については土砂が線路内へ流入した。なお、土留擁壁の背後は、崩土及び樹木等で満杯となっており、崩壊したあとの斜面表面には直径 10 c m 程度の円礫が多数露出していた。また、16 k 100m より終点方では、古い崩壊跡により線路から遠ざかるような凹地形となっており、その斜面は施工基面から高さ 10m 程度の位置で表面に風化礫岩の露出が散見され、一部滑落崖にオーバーハングが見られた。亀裂や緩み等の崩壊の拡大を示すような兆候は見られず、崩壊直下には幅 7m から 8m の平坦部が存在していた。

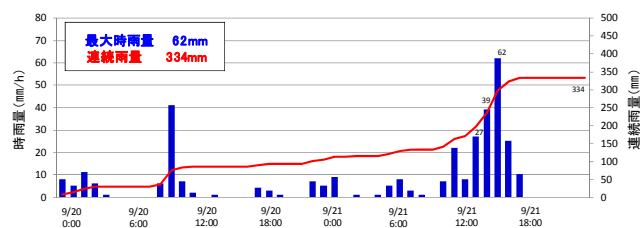
図-5 鉄道雨量計観測データ

災害発生当時の芝川駅雨量計の降雨状況を図-5に示す。崩壊前の雨量は、最大時雨量62mm、連続雨量334mmで、この台風の特徴である降り止み前に続いた強い雨により、斜面表面の土砂が滑り落ちるようにして崩壊したものと考えられる。
