JR 鹿島線 鹿島神宮構内第1 宮中架道橋災害復旧工事

東鉄工業株式会社 正会員 ○小笠原 幸司  
同 宮西 正人  
東日本旅客鉄道株式会社 正会員 鈴木 博人  
同 斎藤 吉和  
同 最首 勝

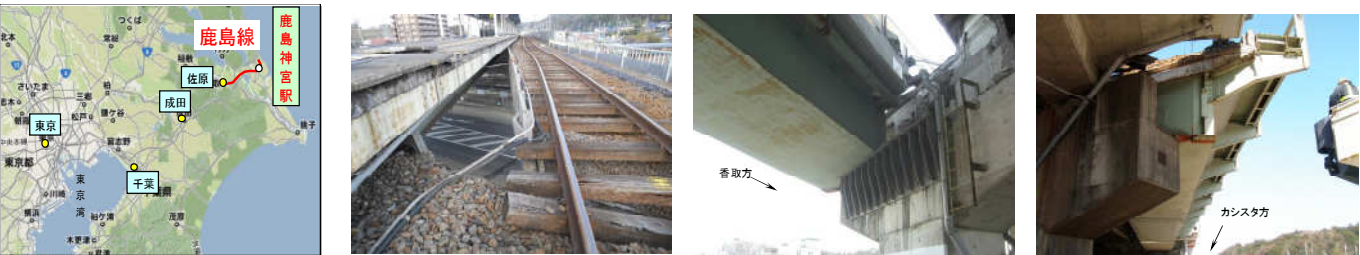
写真 1 被災状況

大は、1 番線桁の軌道桁（1 連：220t）での可動側が外側に 1350 mm移動した（写真 1）。また、支承のサイドブロックの破断、ソールプレートに変形が生じた。

当橋りょうの支承本体には損傷が認められないことから、支承の機能である鉛直荷重の支持の問題はないと判断し、既存シュールはそのままで、桁を所定の位置に戻すこととした。また、破断したサイドブロックの機能を確保するため、変移制限装置を新たに設置した。
