## JR 飯山線中条川橋りょう地震災害について

東日本旅客鉄道株式会社 正会員 北村 栄治  
 東日本旅客鉄道株式会社 黒岩 誠  
 東日本旅客鉄道株式会社 ○松田 修一

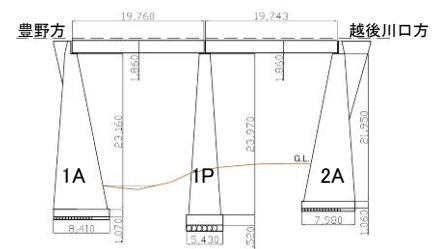
図-1 中条川橋りょう側面図

本橋りょうはJR飯山線横倉・森宮野原間48k641mに位置する信濃川水系支流の一級河川中条川に架かる橋りょうである。上部工は2径間リベット構造上路プレートガーダー形式、下部工は橋脚1基および橋台2基(外周:石積み、内部:無筋コンクリート構造)である。
