### 身延線における溪流災害の特徴の把握について

東海旅客鉄道株式会社 正会員 ○木村 太亮  
東海旅客鉄道株式会社 正会員 松岡 亮介

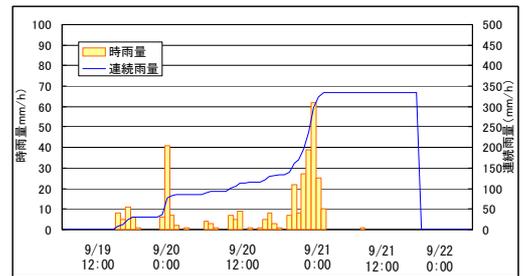
(図-2 芝川降雨データ)

各駅で観測された降雨データを図-2～図-4に示す。芝川から身延の間は、この台風の特徴である降り止み前3時間に50mm/h前後の非常に強い雨が集中した(図-2, 3)。身延から鰍沢口の間は雨の降り方としては同様の傾向を示したものの、降雨強度そのものは前記の区間に比べて小さかった(図-4)。溪流の各条件を比較するにあたり、当日の降雨が同程度、同傾向の区間で行うことが必要と考えたため、検討は芝川から身延までの溪流で実施した。

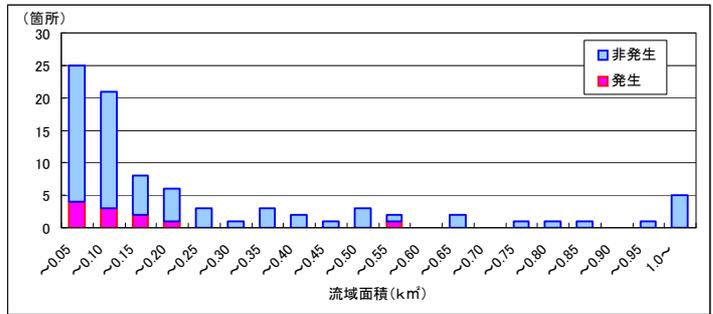
(図-5 災害発生・非発生溪流数)

図-5は流域面積0.05km<sup>2</sup>毎の溪流箇所数を、災害発生箇所と発生しなかった箇所とに分けて表示したものである。流域面積0.55～0.6km<sup>2</sup>の災害発生箇所は、内船～甲斐大島間で大規模に崩壊した盛土のものである。この箇所を除けば、災害が発生したのは流域面積が0.2km<sup>2</sup>以下の比較的小さい溪流に集中している。

- ① 芝川から身延にかけての沿線の溪流は、流域面積が 0.2km<sup>2</sup> 以下の比較的規模の小さなものが多く、今回の台風ではその規模の小さな溪流で多くの災害が発生した。
- ② 溪床勾配の緩急による災害発生件数の顕著な差はみられない。
- ③ 溪床堆積土砂量の大小による災害発生件数の顕著な差はみられない。
- ④ 対象区間には溪岸斜面の勾配が 30° から 60° の溪流が多く存在するが、その緩急による災害発生件数に顕著な差はみられない。

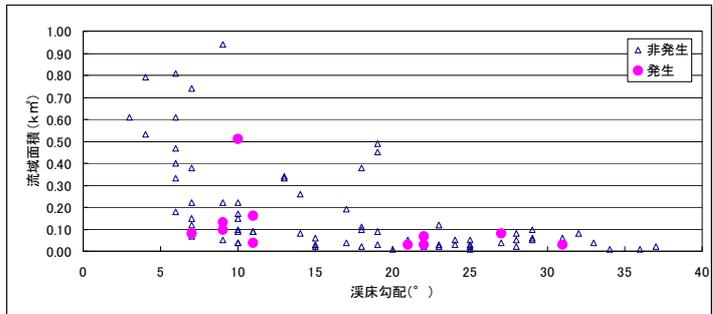
(図-6 溪床勾配・流域面積相関図)

図-6は横軸に溪床勾配を、縦軸に流域面積を取った散布図である。溪床勾配をみると、緩い勾配から急な勾配まで災害が発生しており、勾配による顕著な差異はみられない。図-7は横軸に流域面積を、縦軸に溪床堆積土砂量を取った散布図である。溪床堆積土砂量は、溪流全延長の河床堆積物の総和であるため、流域面

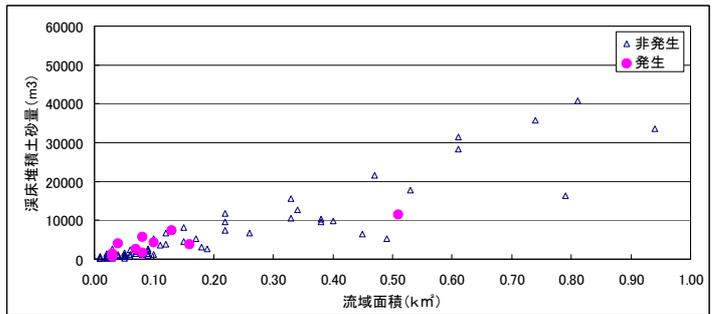
(図-7 流域面積・溪床堆積土砂量相関図)

積と強い相関関係にある。今回の災害は、流域面積が小さい溪流で多く発生しているため、必然的に溪床堆積土砂量の小さな領域で災害発生が多くなっている。図-8は横軸に流域面積を、縦軸に溪岸斜面勾配を取った散布図である。芝川から身延にかけての沿線溪流の溪岸斜面勾配は 30° から 60° の範囲のものが多く存在するが、溪岸斜面勾配と災害発生傾向に相関はみられない。
