## 2011 年台風 12 号により三重県大台町岩井地区で発生した 土石流による土砂ダム及び落橋に関する現地調査結果

大成建設㈱技術センター 正会員 ○石野 和男  
埼玉大学大学院理工学研究科 正会員 田中 規夫  
埼玉大学大学院理工学研究科 正会員 八木澤順治

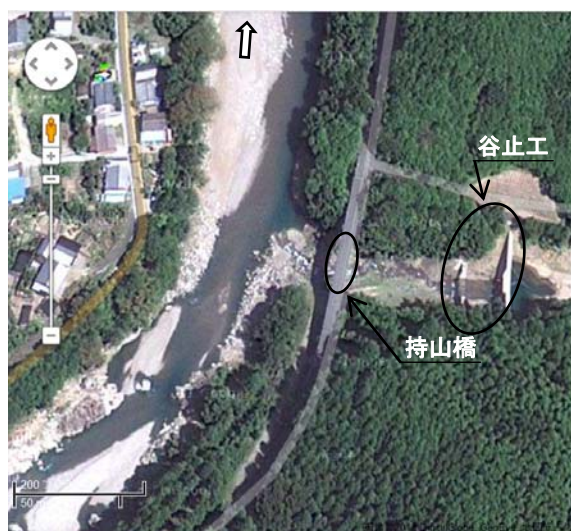
写真-1 岩井地区の被災前の航空写真

調査は、土石流発生後の 1 か月後の 10 月 3 日に行った。図-1 に岩井地区と本川である宮川上流の宮川ダムの位置図を、図-2 に岩井地区の詳細図を、写真-1 に岩井地区の被災前の航空写真を示す。図-2 に示すように、持山谷は宮川の右岸にほぼ直角に合流する。落橋した持山橋は持山谷の最下流に位置し、岩井地区本郷の集落は、宮川左岸の合流点上下流に分布している。写真-1 には、持山橋の上流に谷止工が見える。9 月 4 日の雨が止んでいた夕刻に土石流は発生した。この土石流により持山谷の谷止工の袖部と堤体の一部が破損するとともにその下流の持山橋が流出した。写真-2 に宮川の左岸から見た持山谷を、写真-3 に流出した道路合成桁橋の鋼桁を、写真-4 に宮川左岸に乗り越えた岩隄を示す。土石流の一部は、本川である宮川の河床から約 10m 上の道路および民家に被害を発生させるとともに、宮川をせき止め土砂ダムが発生した。なお、住民の機転により人命は守られた。一方、土砂ダムにより岩井地区上流では、道路上約 1.5m の深さの河川水が逆流して、民家の生垣およびブロック塀の一部を破壊した。写真-5 に土砂ダム上流で逆流により壊れた生垣およびブロック塀を、写真-6 に土砂ダム上流の河床に堆積した細粒分を、写真-7 に土砂ダム本体を掘削する重機を示す。ヒアリングによると、土砂ダム発生後の翌早朝から、地元の建設会社が道路上を片付けるとともに、上流の宮川ダムの放流量の調節を受けながら、土砂ダム本体の土砂の撤去を始めたとのことである。図-3 は、インターネットを通じて入手した土砂ダム上流にある宮川の水位観測所の 9 月 21～22 日の水位データである。21 日の 12:00 から 22 日の 1:00 にかけて水位が約 0.9m 低下するのに対して、その後の 1:00 から 9:00 にかけて水位が約 2m 低下している。これらの水位低下の要因は、調査中である。写真-3 に示したように、持山橋は、桁下高約 14m の合成桁の道路橋が約 50m 押し流されていた。橋の中央に存在していた橋脚は、土石流に埋もれたようで見られていない。橋台周辺の樹木の繁茂状況から、土石流の先端は桁には作用せずに、橋脚を押し倒し、桁を押し流したと考察された。
