東北地方太平洋沖地震により被災した東部高架橋の被災要因に関する検討

―― 再現解析による検討 ―――			
東日本高速道路株式会社	正会員	〇山田	金喜
株式会社ネクスコ・エンジニアリング東北	正会員	早坂	洋平
八千代エンジニヤリング株式会社	正会員	名古屋	和史

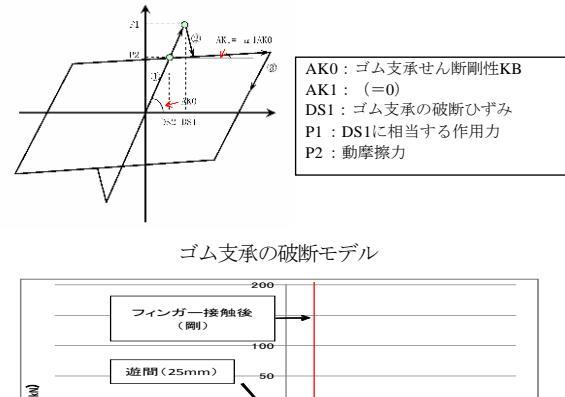
伸縮装置の接触モデル

- ゴム支承については、破断した支承の同等品を製作し、せん断変形性能試験の結果から、破断ひずみを230%、せん断バネ定数を設計値の1.4倍と設定した.(下図上段)
- ② 伸縮装置については、鋼製フィンガージョイント に衝突によるすり痕を確認したことや、フィンガ 一爪部に破断などの損傷が生じていなかったこと から、遊間を考慮した桁同士の移動量を制限する モデルとした.(下図中段)
- ③ 落橋防止構造については、拡幅部に新設された落 橋防止構造の側面と沓座・主桁や鋼製突起との衝 突を反映し、側面の遊間を考慮した桁の移動を制 限するモデルとした.(伸縮装置と同様な非線形バ ネモデル)
- ④ ジョイントプロテクターについては、変形したもの・残存したもの、さらに破断したものがあることから、それぞれをモデル化した.(下図下段)

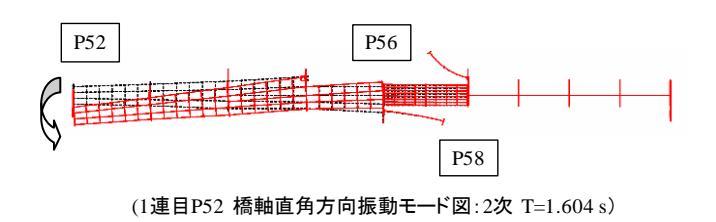
- 当該区間は,IC新設事業区間であり特殊な構造となっていたために橋軸直角方向に卓越した地震力に対して局所的に支承の耐力を超える水平力が作用した.
- ② P56 橋脚上では、フィンガージョイントにより隣接桁 同士の挙動が拘束され、落橋防止構造に衝突したこと により移動量は制限されたが、起点側と終点側のゴム 厚が大きく違うため、ゴム厚の小さい P56R のみが許 容ひずみを超過し破断した。
- ③ P52 橋脚上では、伸縮装置とジョイントプロテクターによる拘束がなく、一方 P56 橋脚側では落橋防止構造による移動の制限、加えて P54・P55 のジョイントプロテクターが変形しながら残存したため、回転が生じて P52R の応答が大きくなり、破断したと考えられる.
