39 年間供用された吊橋床組縦桁の疲労対策—載荷試験—

西日本高速道路エンジニアリング九州(株) 正会員 ○山口 弘信 正会員 松田 哲夫
 西日本高速道路(株) 正会員 今村 壮宏 正会員 山下 恭敬
 (株)ワイ・シー・イー 正会員 永田 淳 正会員 岩崎 雅紀

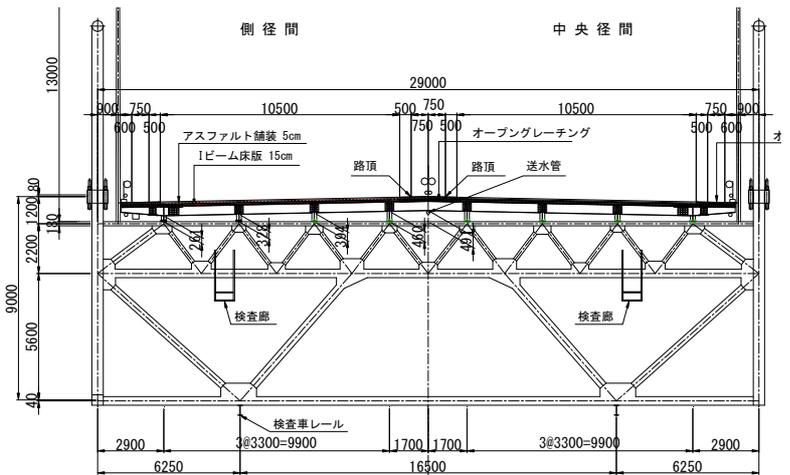
図-1 標準横断面図

2. ひずみ測定方法 図-1 に本橋の標準横断面図と床組縦桁の支点条件を示す。補剛トラスの床トラス上に床組が配置された一般的な床組非合成補剛トラス吊橋であり、床組は 4 径間連続鋼格子 I 桁と I 形鋼格子床版（但し、I 形鋼は橋軸方向に配置されている）である。床組中縦桁の支点上補剛材には、垂直補剛材下端部の廻し溶接継手部および垂直補剛と縦桁ウェブの溶接継手部の 2 箇所の溶接材継手がある（図-2）。本検討では前述した 2 溶接継手部に着目し、支点補剛材回りのひずみ応答を荷重車走行試験と 24 時間連続動的測定により調べ損傷発生の可能性について検討を行った。即ち、図-1 中に示す中桁（C 桁と B 桁）について、架け違い支点（可動支点）と中間支点（固定支点、可動支点）を対象に現地応力測定を実施した。荷重車走行試験は、車重を 250 kN に調整した一般的な 3 軸トラック 1 台とし、大型車が並列走行しない時間帯を狙って各車線を単独走行させた。
