FBG センサによる鋼橋の長期歪モニタリング

豊橋技術科学大学 正会員 ○松本 幸大
豊橋技術科学大学 松本 拓也

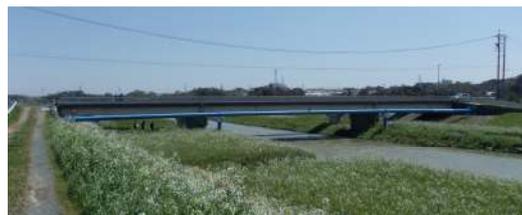
図 3 対象構造物

畑ヶ田橋の現況を図 3 に、畑ヶ田橋の概要を表 1 に示す。対象部は中央径間とした。交通量は 1000 台/12h 程度でこの規模の橋としてはやや多いが、大型車は少ない。3 径間の単純桁橋で、完成から約 40 年が経過しており、その間、2005 年に地震対策として落橋防止装置・変位制限装置が設置され、2013 年 1 月には塗装塗り替え工事が行われている。本橋を対象として、図 4 に示すように
