## 鈑桁フランジの偏析に起因する詳細調査と補修設計

四国建設コンサルタント(株) 正会員 ○脇 孝文 四国建設コンサルタント(株) 正会員 豊崎 裕司  
 四国建設コンサルタント(株) 正会員 松田 秀和 四国建設コンサルタント(株) 非会員 久保 雅敬

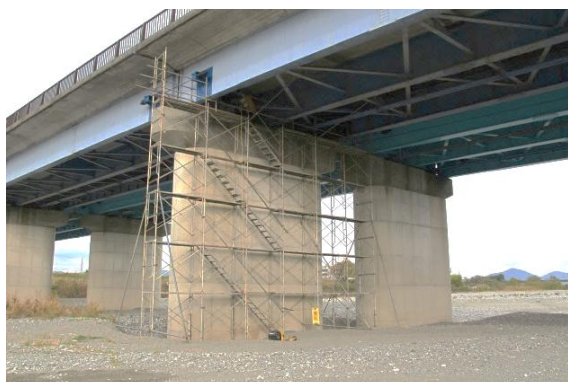
図-1 調査対象橋梁状況

詳細調査対象橋梁は、日交通量 20,000 台、大型車混入率 8.9%の路線に架橋された単純鋼溶接合成 I 桁橋梁である。図-1 に橋梁状況写真を、表-1 に橋梁諸元を示す。
