## 鋼道路橋桁端部の腐食断面欠損に対する当て板補強の試験施工

(独)土木研究所 正会員 飯塚 拓英  
 (独)土木研究所 正会員 村越 潤  
 (独)土木研究所 正会員 田中 良樹

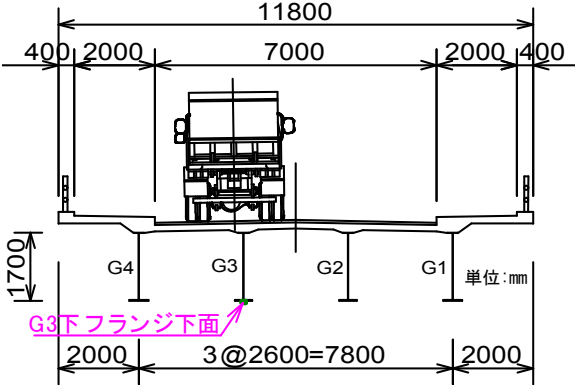
図-4 対象橋の断面図と荷重車の走行位置(支間1/4点)

図-3に、桁端部におけるひずみ測定位置を示す。L形に切り欠いた断面欠損部は、縁の応力集中が生じる箇所にひずみゲージを貼り付けた。比較のために、当て板補強した主桁G3の支承から支間1/4点の下フランジ下面のひずみも計測した(図-4)。当て板の施工前と施工後で、荷重車(総重量20tのダンプ車、中後軸の合計重量13.6t)による走行載荷試験を実施し、G3桁端部を中心に各部のひずみを測定した。また、当て板の施工前、施工後ともに、走行載荷試験後、24時間応力頻度測定を行った。
