既設鋼鉄道橋の線支承部に関する破壊モードの同定と耐力の評価

(公財)鉄道総合技術研究所 正会員 福本 守 正会員 小林 裕介  
西日本旅客鉄道(株) 正会員 丹羽 雄一郎  
鹿島建設(株) 正会員 平 陽兵 正会員 樽谷 早智子

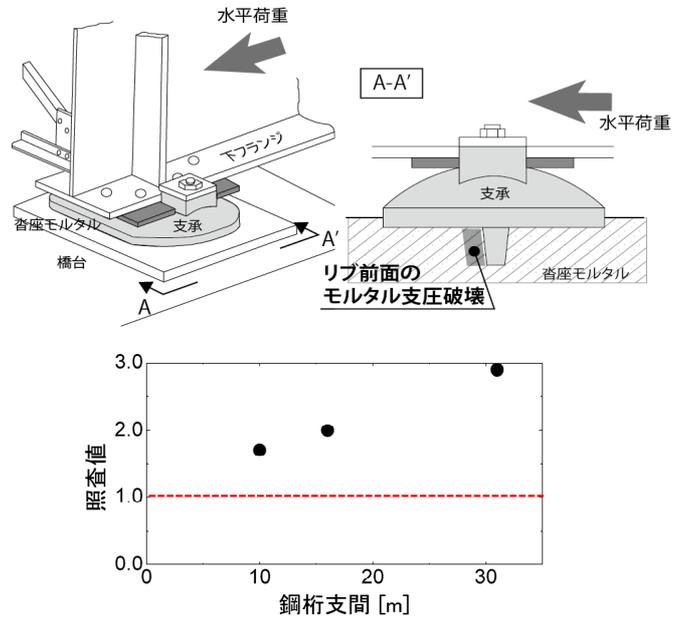
図-1 リブ前面モルタルの支圧破壊の照査

既設鋼鉄道橋において最も連数の多い鉸桁橋梁では、橋軸方向の水平荷重に対して、線支承部が設計照査上の弱点箇所となっている。例えば、鋼橋上のロングレール化の設計では、図-1に示すように、鉄道の標準設計による鉸桁橋梁のいかなる支間においても、リブ前面モルタルの支圧破壊に対する照査を満足しない。一方で、当該部位が支圧破壊した実際の事例はこれまでになく、実際の破壊モードと設計で想定する破壊モードが異なっている可能性がある。
