## 初期点検における合成床版底鋼板の打音異常発生の原因検討と防止対策

川田工業 ○松井信武 笠太一 正会員 磯光夫 正会員 街道浩  
中部地方整備局 澤田敦則 大阪工業大学 フェロー 松井繁之

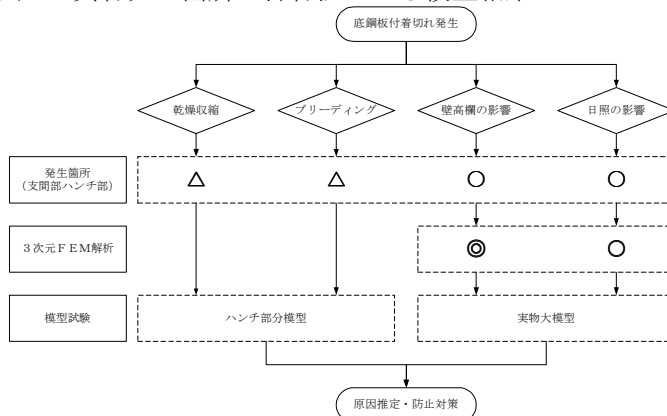
図-3 異音発生の原因検討フロー

**3. 異音発生原因の検討フロー** 合成床版の設計において、鋼板とコンクリートの間の水平せん断力の伝達は、すべてジベルが担っており、付着力に依存するものではない。しかしながら、異音は比較的大きく響き、発生箇所も多いことから、発生の原因や内部の状況を明らかにすることは、合成床版の信頼性や耐久性を担保する上で非常に重要な課題である。異音発生の原因としては、コンクリートの乾燥収縮やブリーディング、壁高欄の死荷重としての影響や日照の影響などが考え

られたため、図-3に示すように3次元FEM解析と模型試験により異音発生の原因の検討を計画した。

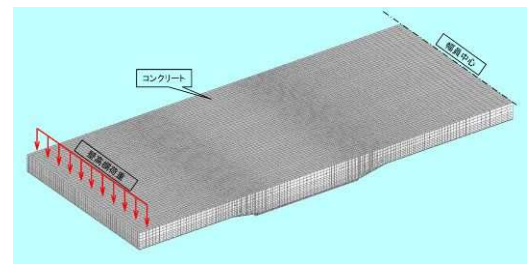
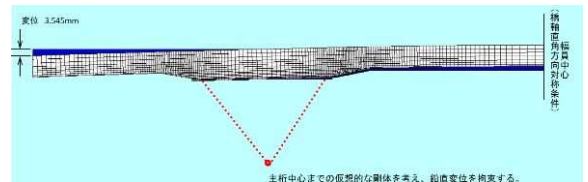
図-4 FEM 解析モデル

**4. FEM解析による原因の推定** 上述した原因検討フローにおいて、異音発生箇所が支間部のハンチ部に集中していることから、原因を壁高欄の影響および日照の影響に絞り込んでFEM解析を実施した。解析のモデルは図-4に示すとおりであり、橋軸方向に関しては底鋼板1パネルを、橋軸直角方向に関しては対称性から幅員の1/2を抽出し、床版の連続性を考慮できるような境界条件を設定した。鋼箱桁部分については、上フランジのみをモデル化し、上フランジとウェブの交点と箱桁の図心を剛な部材で結合して、図心を中心として回転が可能ないように境界条件を設定した。また、鋼板とコンクリートの境界部については、接触・非接触を考慮しており、付着力および摩擦力は無視している。図-5にFEM解析による

壁高欄荷重載荷時の鋼板とコンクリートの離隔量の分布を示す。壁高欄荷重により支間部のハンチ部に最大で0.011mmの離隔が生じ、実橋の発生現象に近い結果を示している。なお、日照の影響の解析結果については壁高欄の影響よりも小さく、離隔量は0.006mm以下であった。
