## 河川攻撃地形における災害とその対策

## 1. はじめに

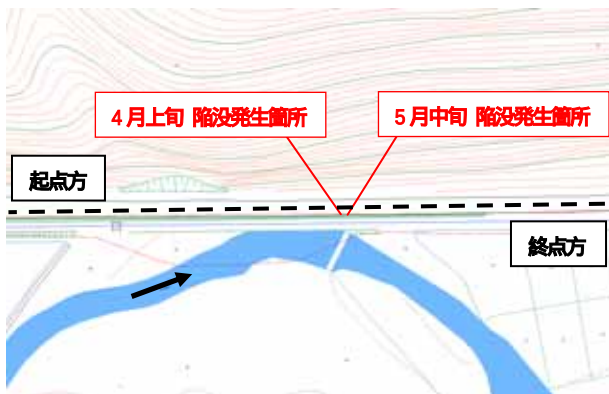
図-1 陥没発生箇所付近平面図

図-1の平面図に示すとおり、河川が線路右側を起点方から終点方へ向けて流れている。この河川の勾配は1/100～4/100程度と急峻であり流速が大きい。また、雪解け水が流入する融雪期と、渇水期で流量差が大きく、季節によって水位差が大きいのも特徴である。線路左側には道路を挟んで森林があり、地形的に伏流水が多いと推定される。
