長期間塩害環境下に曝された RC 橋脚の縁端拡幅部の耐荷特性

(独) 土木研究所 正会員 ○榎本 武雄 篠原 聖二 星隈 順一

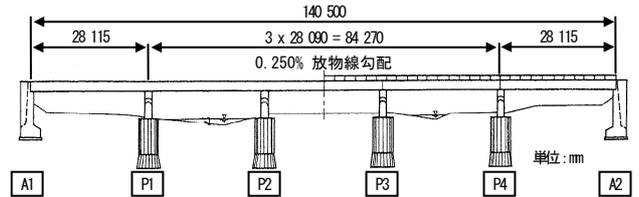
図-1 橋梁一般図

対象橋梁は、日本海に面して架橋された単純 PC ポステン T 桁橋(5 連)の道路橋である(図-1)。1966 年完成で供用後 44 年が経過した後、架替えのため 2010 年に撤去された。1978 年に耐震補強対策として縁端拡幅工事が行われており、当該対策後 32 年が経過している。研究対象は、塩害による損傷が認められた P4 橋脚の縁端拡幅部とし、写真-1 に示す部分を採取して、これを供試体とした。
