## 一般国道 127 号富貴橋におけるチタン溶射方式電気防食工法補修工事報告

千葉県を通る国道 127 号の富貴橋においてチタン溶射方式の電気防食工法で橋梁補修工事を行った。本報告は、国道 127 号富貴橋補修工事の電気防食工事の工事報告を行う。

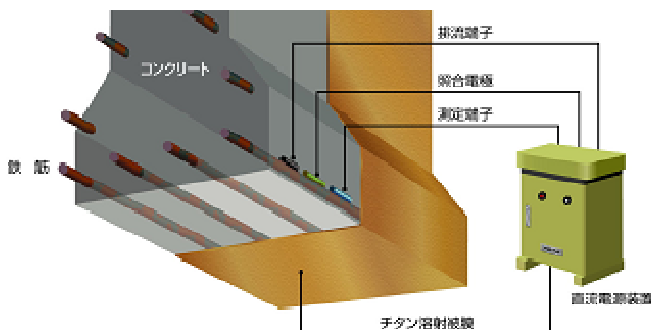
図-2 チタン溶射方式概念図

電気防食工法のうち本工事ではチタン溶射方式が採用された。同方式は高純度チタンをコンクリート表面に溶射して、耐食性皮膜を形成し、陽極としてコンクリート内部の鋼材に防食電流を供給する工法である。チタン溶射方式の概念図を図-2 に示す。コンクリート表面に形成されたチタン溶射皮膜を面状陽極とし、コンクリートを介して内部の鋼材に防食電流を供給して鋼材の腐食を抑制する。また、照合電極と測定端子のモニタリング装置により、鋼材の状態と防食効果の確認をすることができる。

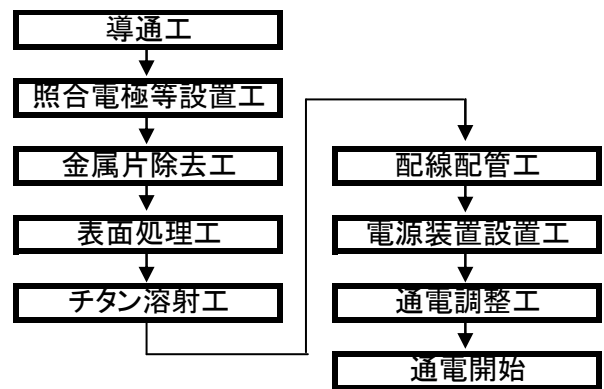
図-3 施工フロー

本工事の施工フローを図-3 に示す。通常のコンクリート構造物では、各鋼材が電氣的に導通していることが多い。しかし、本橋梁では各部材において導通がなく、PC 線どうしても導通がない部分を確認された。

そこで本工事では主桁の構造的に問題のない部分において各 PC 線をはつり出し、導通用鋼材を挿入することにより導通を確保した。また、横桁では部分的に鋼材をはつり出し、導通用鋼材を挿入して電氣的に導通をはかった。導通用鋼材は、機械的接続により導通を確保した。

また、チタン溶射を行う前に、コンクリート表面処理を行う必要がある。表面処理はアルミナブラストで行い、コンクリートとチタン溶射皮膜との付着を確保した。その後、高純度チタン線をアーク溶射(図-4)し、対象コンクリート表面全体に陽極皮膜を形成した。溶射およびブラストにあたっては、防災シート養生、換気・集塵設備を設置し、周辺環境に影響が出ないように配慮した。チタン溶射皮膜が連続皮膜であることを確認するため、皮膜どうしの導通確認を入力抵抗  $100\text{M}\Omega$  以上の電圧計(1mV 以下<sup>1)</sup>)を用いて行った。そして配線配管を行った後、直流電源装置を設置した。最後に供給する防食電流の通電電流量を決定するため、全てのモニタリング回路において防食基準である電位変化量 100mV 以上を満足する電流密度に設定し、通電を開始、工事完了となった。本橋梁の施工前と施工後を図-5、6 に示す。
