高速道路におけるアスファルト舗装の「解体新書」プロジェクト —調査結果—

(株)ネクスコ東日本エンジニアリング 正会員 吉野 公朗
 東日本高速道路(株) 正会員 ○高橋 茂樹
 東日本高速道路(株) 早川 泰史
 東日本高速道路(株) 原田 秀一
 東日本高速道路(株) 砂金 克明

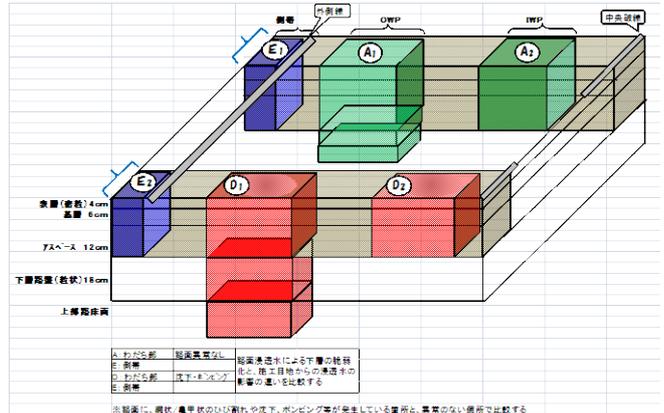
図-1 開削箇所の配置計画例

本稿は、前述の『舗装の解体新書プロジェクト』における開削時の目視観察結果をまとめ、報告するものである。本調査は、長野道および上信越道の計4か所で実施したが、いずれも図-1に示すように、路面状態として、比較的健全な箇所と隣接する損傷箇所を対比する形で開削を行っている。ここでは、健全部と損傷部、各々の特徴をまとめて見た。
