## 大河津分水旧可動堰の劣化損傷状況および配筋の調査

長岡工業高等専門学校専攻科 学生会員 ○駒形 亮  
 長岡技術科学大学 町永 千宙  
 長岡工業高等専門学校 正会員 井林 康

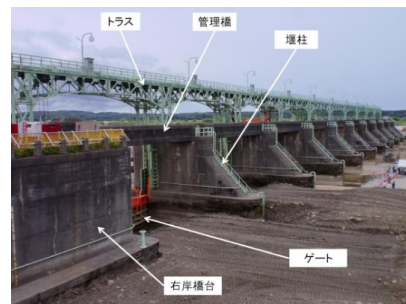
写真-1 旧可動堰全体図

図-1 に可動堰周辺の全体図を示す。1927 年（昭和 2 年）に自在堰が陥没したため、補修工事として旧可動堰が建設された。旧可動堰の供用期間は 1931 年から 2011 年までの約 80 年間である。写真-1 に旧可動堰の全体図を、図-2 に旧可動堰の構造図を示す。旧可動堰は右岸側に橋台があり、橋脚は 10 脚で構成され、堰柱の上には 10 径間の鉄骨鉄筋コンクリート下路式単純 T 形梁の管理橋が設けられていた。旧可動堰底部の連続した空洞や、各部の劣化が確認されたことから、2003 年（平成 15 年）に現在供用中である新可動堰改築の着手が開始されるとともに、解体が決定された。
